LE BASSIN VERSANT DE LA RIVIÈRE À LA RAQUETTE

CARACTÉRISATION

CARACTÉRISTIQUES DU BASSIN VERSANT DE LA RIVIÈRE À LA RAQUETTE

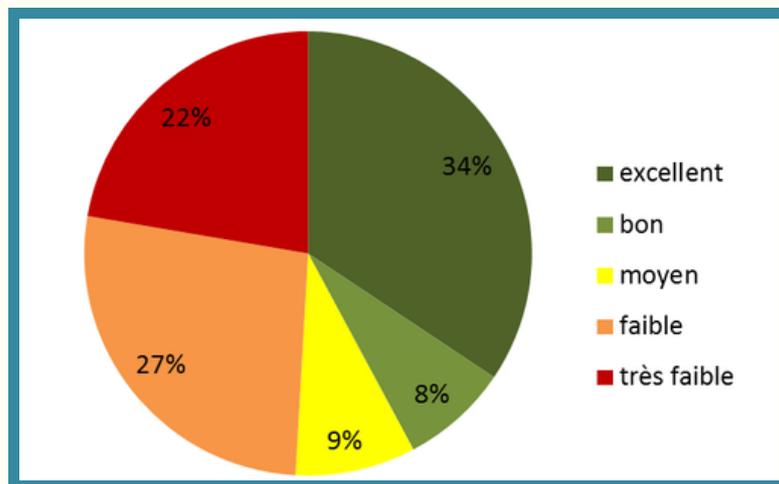
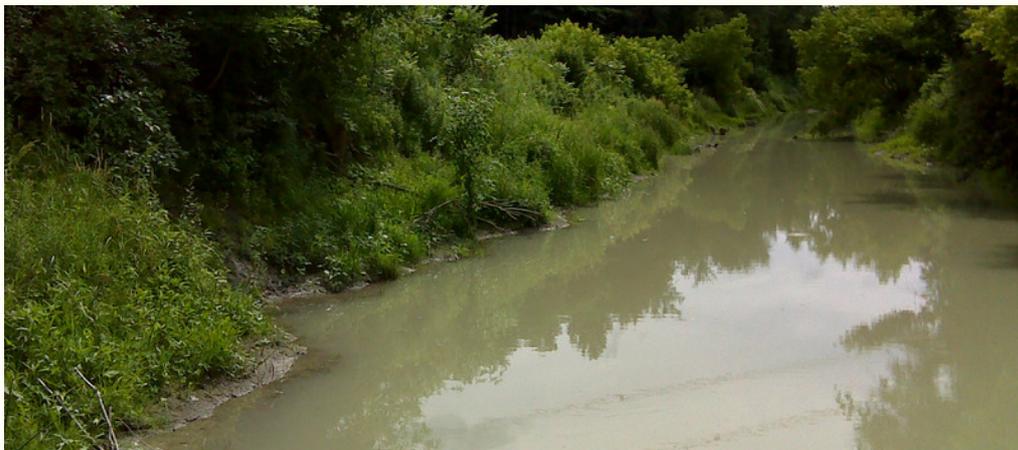
INDICE DE QUALITÉ DE LA BANDE RIVERAINE

L'indice de la qualité de la bande riveraine (IQBR) permet d'évaluer rapidement l'état des berges et leur incidence sur la santé des cours d'eau.

Les résultats d'analyses de l'IQBR indiquent que **49 %** des bandes riveraines de la rivière à la Raquette sont de **faible** ou de **très faible** qualité. Ces dernières sont localisées en milieu agricole, surtout sur les tributaires construits pour des fins de drainage des cultures. Toutefois, **42 %** des bandes riveraines sont en **excellent** ou **bon** état, ce qui correspond en grande partie au programme intermunicipal de protection du mont Rigaud.

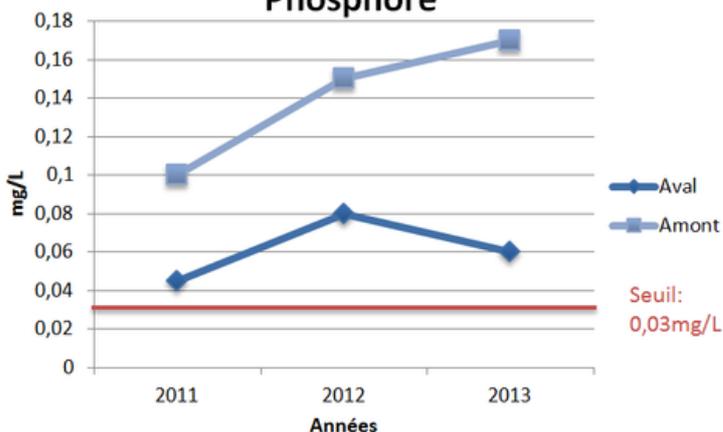
La concentration en **phosphore** de la rivière à la Raquette est très **supérieure** au seuil toléré, ce qui risque de provoquer une **eutrophisation**. La mauvaise qualité générale de l'eau de surface, surtout en termes du nombre de **coliformes fécaux**, **ne permet pas le contact direct avec l'eau** pour la baignade. Il n'y a pas de point d'accès public aux plans d'eau du bassin versant, mise-à-part quelques cours d'eau situés dans la pinière de Saint-Lazare et sur le Mont Rigaud qui ne sont pas utilisables pour des activités nautiques. La rivière à la Raquette présente des **concentrations** considérablement **plus élevées** que toutes les **autres rivières** étudiées. Ces résultats pourraient résulter des activités agricoles beaucoup plus importantes en amont et de l'absence de stations d'épuration pour assainir les eaux usées domestiques.

À la Raquette	Aval		Amont	
	Moyenne 2011-2013	Dépassement	Moyenne 2011-2013	Dépassement
Matière en suspension	10,3	37,04	41,8	79,17
Coliformes fécaux	466,6	88,89	575	70,83
Phosphore	0,06	81,48	0,14	91,67
Nitrites - Nitrates	2,02	40	4,1	60
