LE BASSIN VERSANT DE LA RIVIÈRE DELISLE

CARACTÉRISATION

CARACTÉRISTIQUES DU BASSIN VERSANT DE LA RIVIÈRE DELISLE

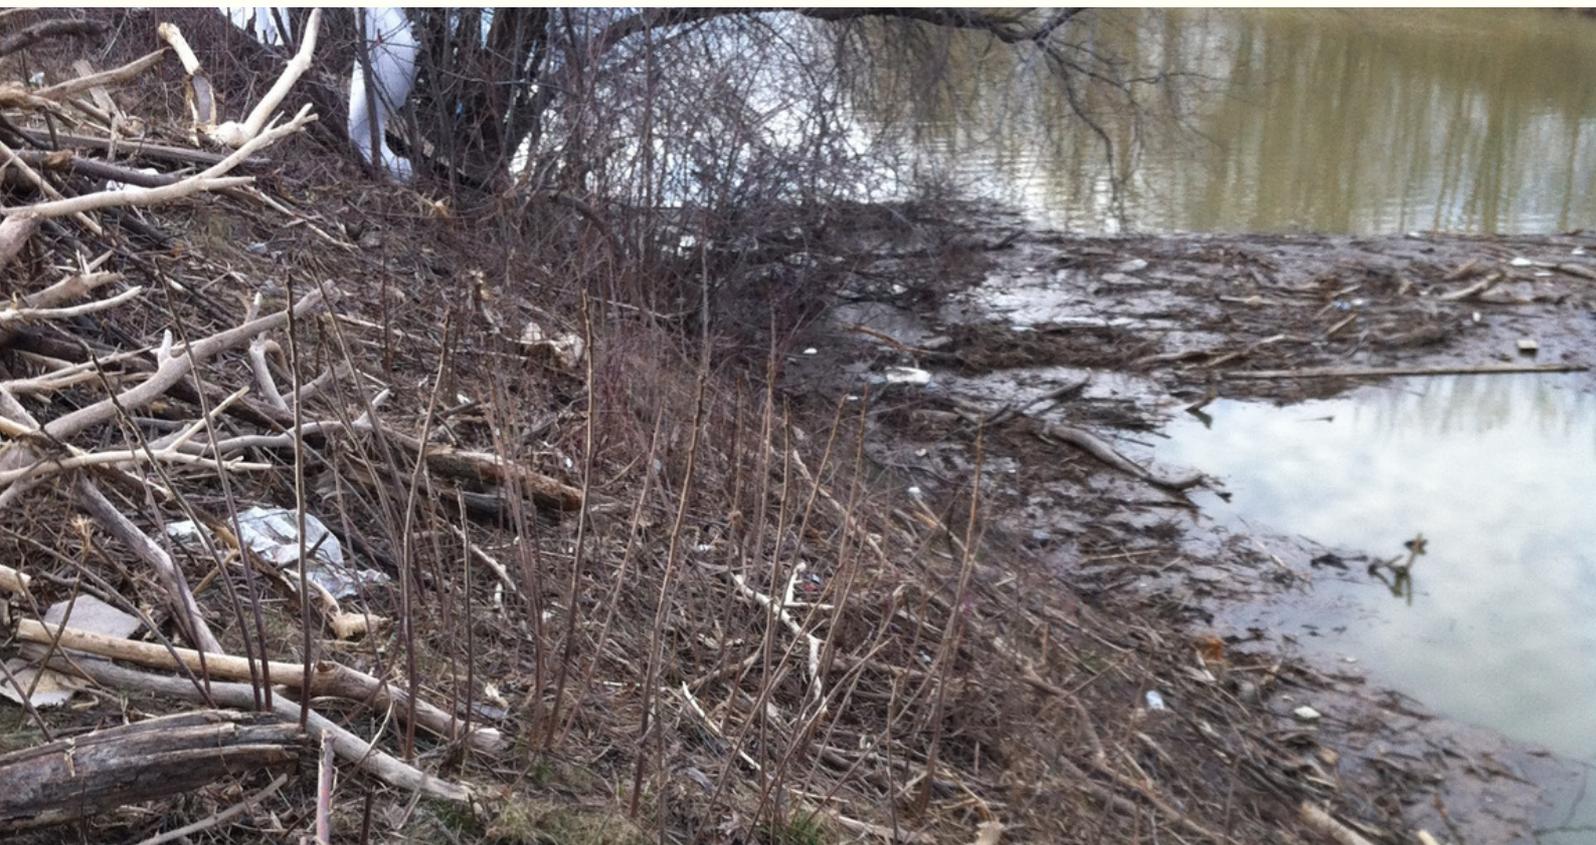
Modifications sur le bassin versant

Au cours des dernières décennies, nous avons pu voir une **forte évolution** avec le développement urbain, résidentiel et agricole; notamment par la mise en place de drainage, la coupe régulière, l'entretien des pelouses avec des intrants, ainsi que la présence de fosses septiques ne respectant pas les normes.

On retrouve dans le bassin versant **1 sablière/carrière, 6 terrains contaminés et 2 pipelines**. De plus, le barrage construit à l'embouchure de la rivière Delisle pourrait empêcher la libre circulation de certains poissons entre la rivière et le fleuve Saint-Laurent, étant donné l'absence d'une passe migratoire à poissons. Pour mettre en place toute cette évolution il y a eu de forte déforestation (2061 ha entre les années 1999 et 2011).

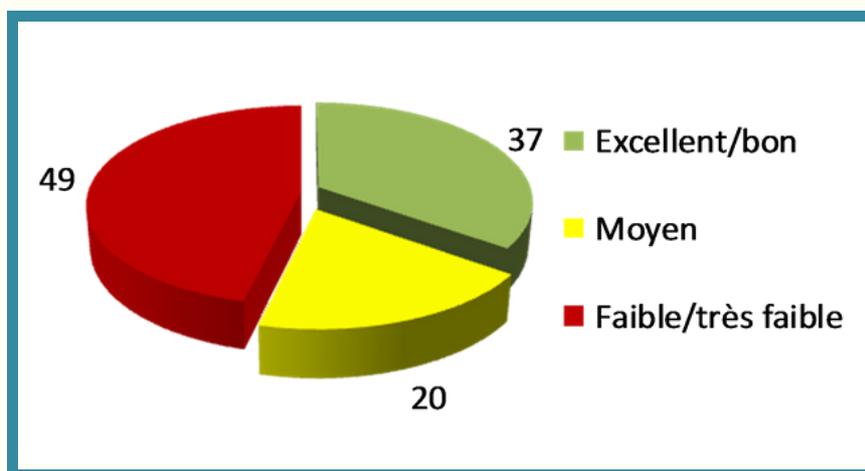
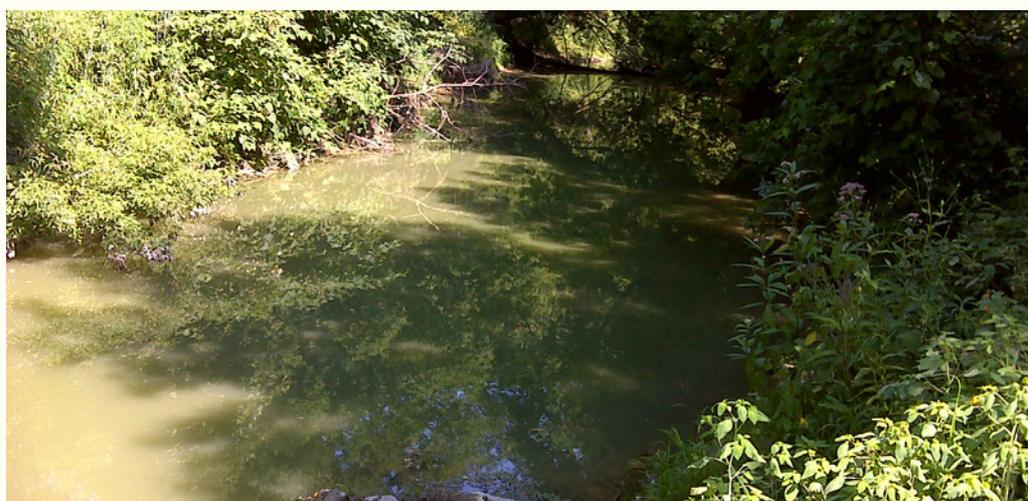
INDICE DE QUALITÉ DE LA BANDE RIVERAINE

L'**indice de la qualité de la bande riveraine (IQBR)** permet d'évaluer rapidement l'état des berges et leur incidence sur la santé des cours d'eau.

Les bandes riveraines de la rivière Delisle et ses branches principales sont en majorité de **faible ou très faible qualité (50 %)**. Ceci est expliqué par des rives supportant peu de végétation essentielle à la filtration de l'eau s'écoulant vers la rivière. La stabilisation des berges et la perte de sol sont ainsi réduites. **Plus de 1,3 km de la rivière Delisle présente des marques d'érosion sévères.**

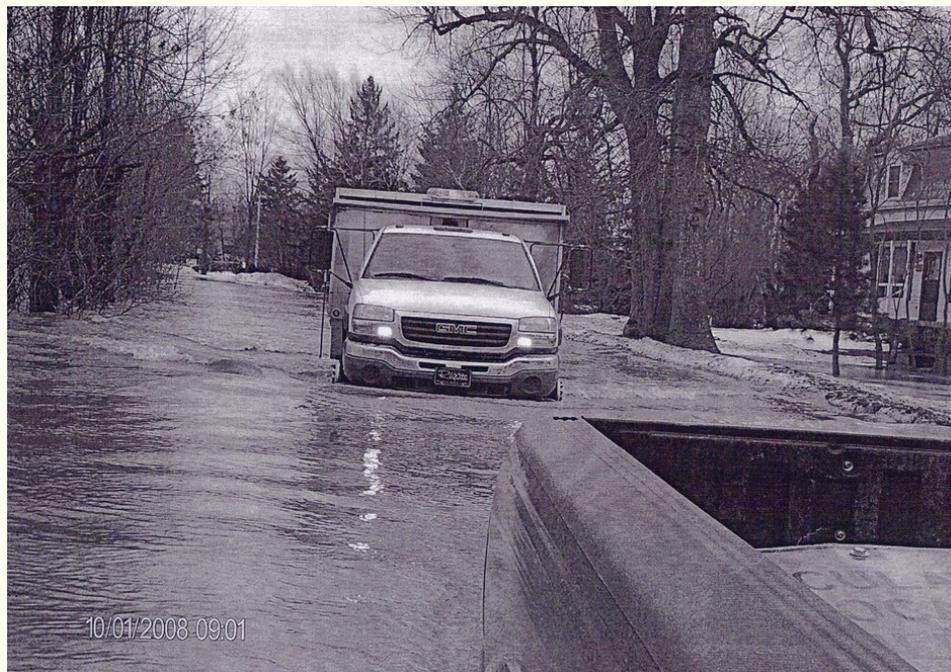
Depuis les années 60, la rivière Delisle sort de son lit environ deux fois par an et inonde les municipalités de Saint-Zotique, Les Coteaux et de Coteau-du-Lac

Les municipalités de Les Coteaux et Saint-Zotique sont aux prises avec des inondations récurrentes dans les secteurs de la Delisle et du ruisseau Léger.

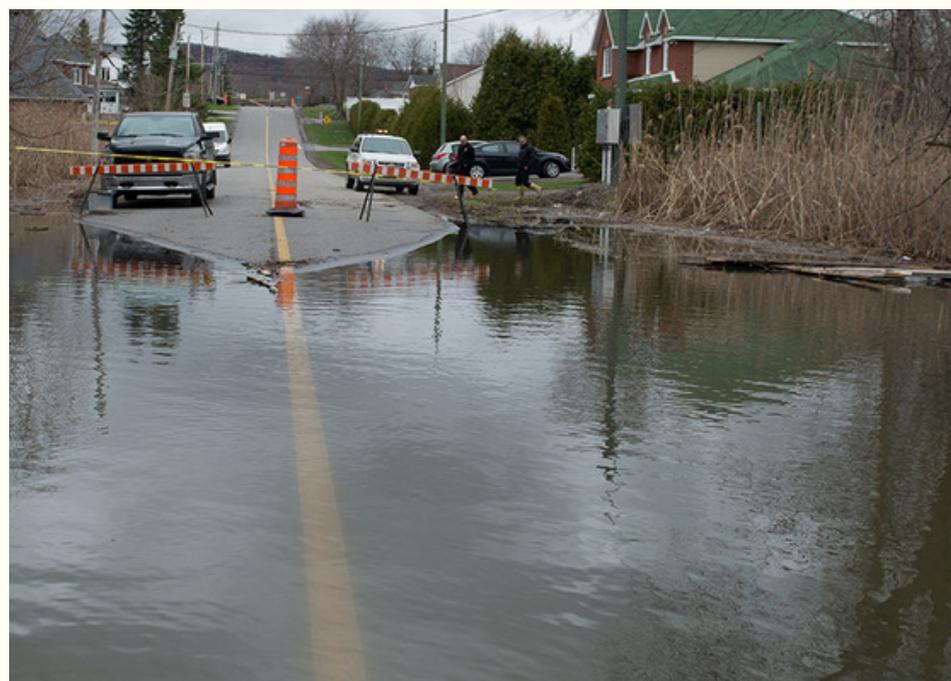
Une situation qui serait en partie attribuable à la construction de l'autoroute 20.

La construction de cette infrastructure a demandé que les eaux drainées soient déviées du secteur rang Sainte-Catherine vers la rivière Delisle par le biais du cours d'eau Léger.

D'autres problématiques observées et reliées à l'écoulement des cours d'eau sur le bassin versant sont causées par les risques d'embâcle et d'obstruction par le frasil.

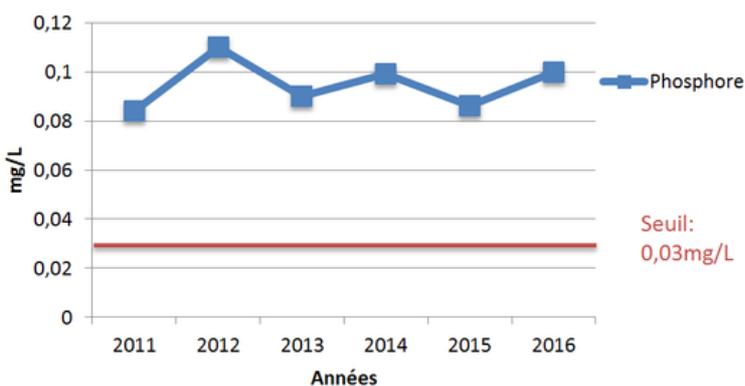
Delisle	Moyennes 2011-2016	Dépassement en %
Phosphore	0,095 mg/L	96%
Matière en suspension	15,5 mg/L	43%
Coliformes fécaux	183 UFC/100mL	32%

L'eau de la rivière Delisle présente un niveau de **phosphore élevé** qui dépasse la norme maximale recommandée par le ministère, ce qui entraîne une **croissance excessive des végétaux** et un **risque d'eutrophisation**. Idem pour les matières en suspensions, tandis que les coliformes fécaux sont aussi assez élevées mais respecte la normes depuis 2014.

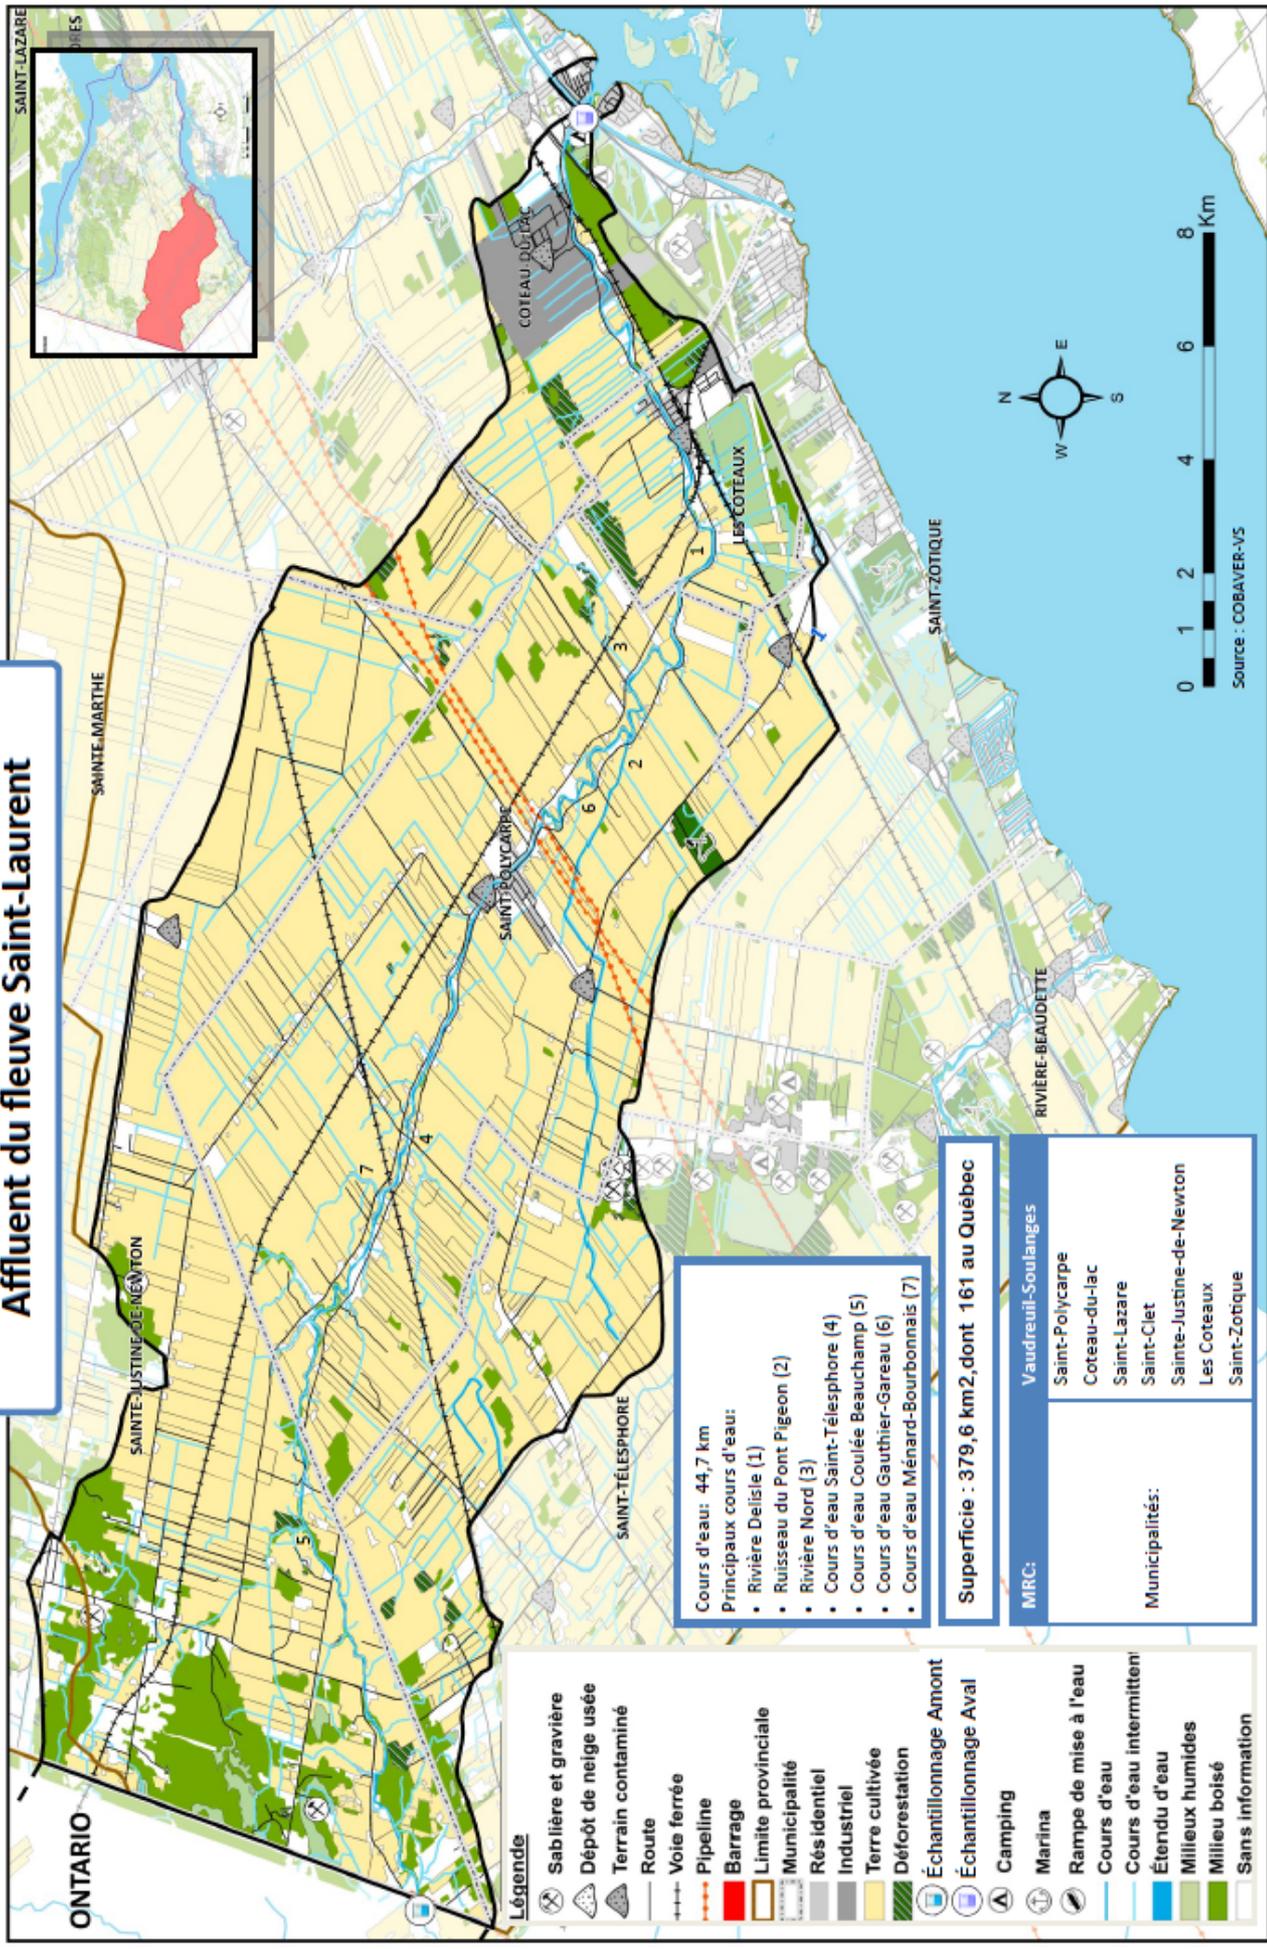
Bassin versant de la rivière Delisle

Cours d'eau: 44,7 km
Principaux cours d'eau:
 • Rivière Delisle (1)
 • Ruisseau du Pont Pigeon (2)
 • Rivière Nord (3)
 • Cours d'eau Saint-Télesphore (4)
 • Cours d'eau Coulée Beauchamp (5)
 • Cours d'eau Gauthier-Gareau (6)
 • Cours d'eau Ménard-Bourbonnais (7)

Superficie : 379,6 km², dont 161 au Québec

MRC:	Vaudreuil-Soulanges
	Saint-Polycarpe
	Coteau-du-lac
	Saint-Lazare
	Saint-Clet
Municipalités:	Sainte-Justine-de-Newton
	Les Coteaux
	Saint-Zotique
