# LE BASSIN VERSANT DE LA RIVIÈRE ROUGE

CARACTÉRISATION

# MIEUX LE CONNAÎTRE POUR MIEUX LE PROTÉGER ! CARACTÉRISTIQUES DU BASSIN VERSANT DE LA RIVIÈRE ROUGE

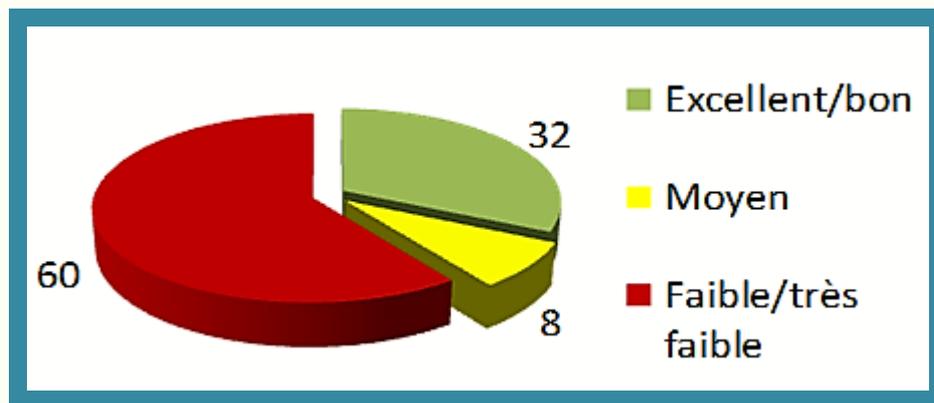
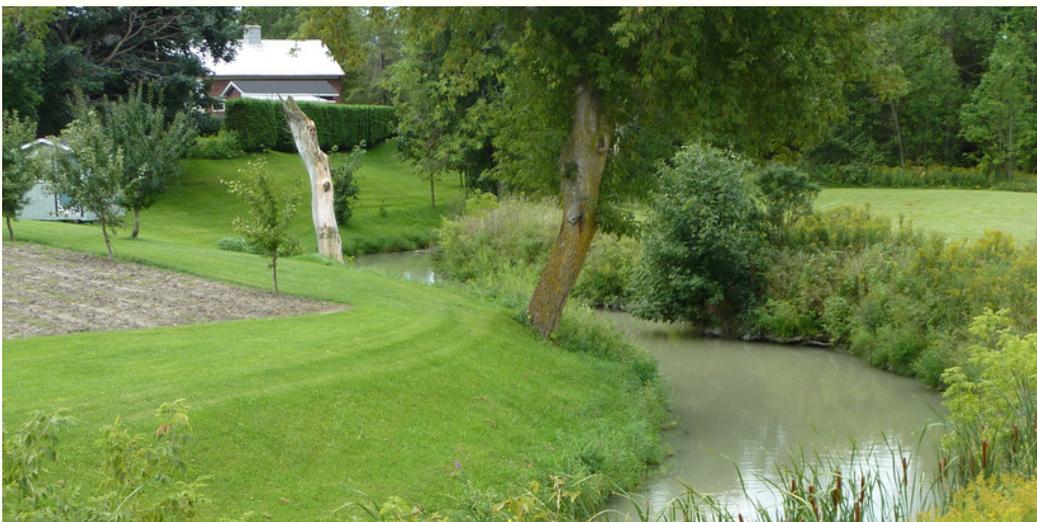
### INDICE DE QUALITÉ DE LA BANDE RIVERAINE

Les bandes riveraines de la rivière Rouge et ses branches principales sont en majorité de **faible** ou **très faible** qualité, ce qui représente **60 %** des bandes riveraines. Ceci est expliqué par des rives contenant peu de végétation essentielle à la filtration de l'eau s'écoulant vers la rivière. Ce qui amène une stabilisation des berges réduite et une perte de sol (érosion) élevée. Plus de 600 m de la rivière Rouge présentent des marques d'érosion sévères. Cependant, il faut tout de même noter que **32 %** sont de **bonne** voir d'**excellente** qualité.

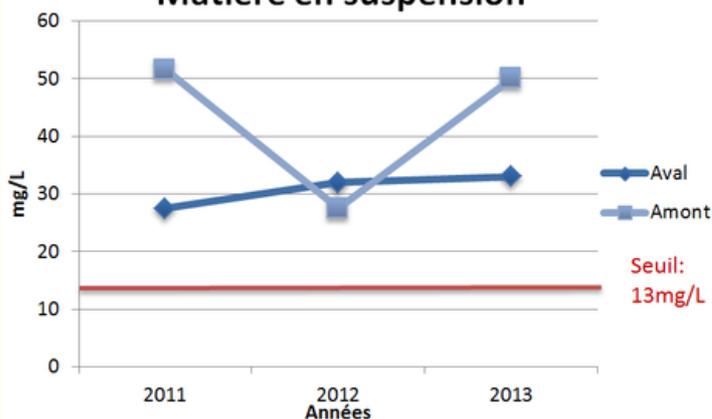
### Matière en suspension

L'eau de la rivière Rouge présente un niveau de **phosphore élevé** qui dépasse la norme maximale recommandée par le ministère. Les **matières en suspensions**, telles les particules de terres, de même que les **coliformes fécaux dépassent** aussi la **norme** maximale recommandée.

Rouge	Aval		Amont	
	Moyenne 2011-2013	Dépassement en %	Moyenne 2011-2013	Dépassement en %
Phosphore	0,15	96,15	0,14	96
Matière en suspension	30,8	96,15	43	96
Coliformes fécaux	400	84,62	641,6	60
Nitrites-Nitrates	2,21	40	1,15	20

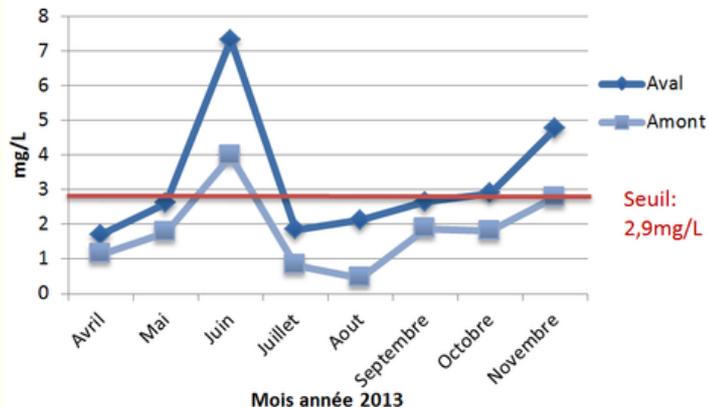
### Nitrites-Nitrates

De plus, on peut voir que les taux de nitrites et de nitrates sont aussi très instables et dépassent souvent le seuil.

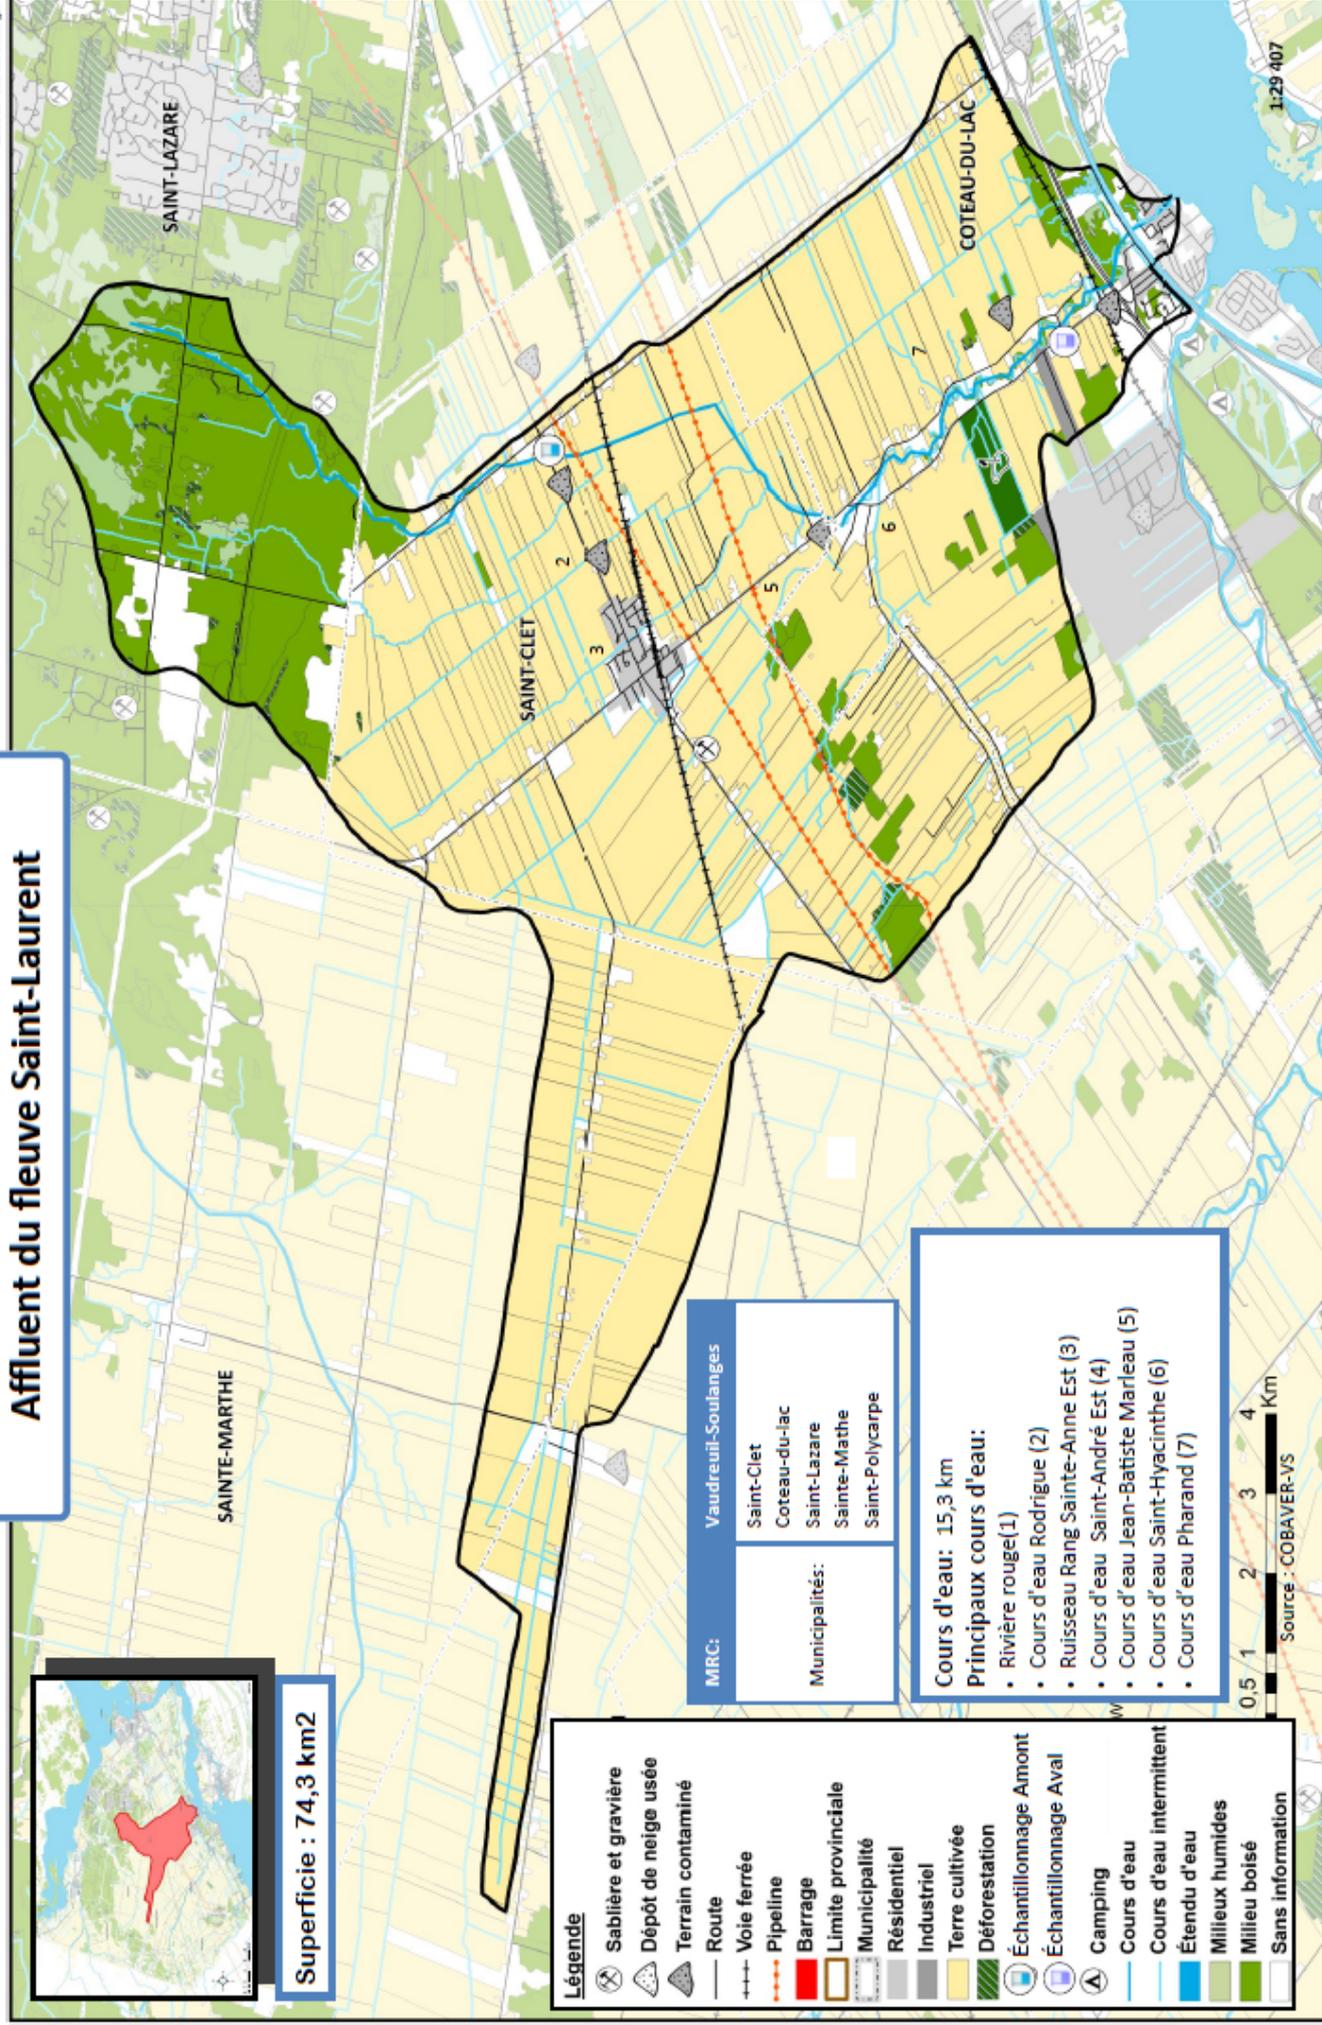
# Bassin versant de la rivière Rouge

Superficie : 74,3 km<sup>2</sup>

**Cours d'eau: 15,3 km**

- Rivière rouge(1)
- Cours d'eau Rodrigue (2)
- Ruisseau Rang Sainte-Anne Est (3)
- Cours d'eau Saint-André Est (4)
- Cours d'eau Jean-Baptiste Marleau (5)
- Cours d'eau Saint-Hyacinthe (6)
- Cours d'eau Pharaud (7)
