**Caractérisation des bassins versants des cours d'eau
Dix-Huit Arpents et Grand Marais**

Rapport Final

Municipalité régionale de comté (MRC) Vaudreuil-Soulanges

Conseil du bassin versant de la région de Vaudreuil-Soulanges

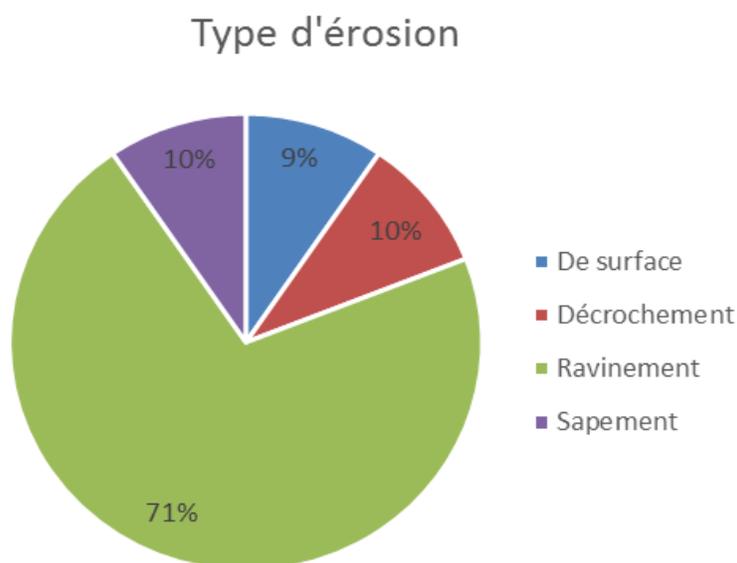
Figure 3.1 : Répartition des types de marques d'érosion répertoriées

Le recensement des marques d'érosion a néanmoins permis de localiser cinq zones où les marques d'érosion semblent se concentrer (voir figure 3.1). L'ensemble de ces zones se trouve dans le bassin versant du cours d'eau Grand Marais. Ceci peut s'expliquer par sa plus grande superficie de bassin versant impliquant ainsi une plus grande quantité d'eau qui s'écoule dans le cours d'eau. Quatre de ces zones sont localisées dans des secteurs redressés du cours d'eau. La linéarisation des cours d'eau a été conçue afin de drainer et de faciliter la maintenance des terres adjacentes. Toutefois, ce changement morphologique du cours d'eau implique un transport de l'eau plus rapide. La largeur des bandes riveraines à ces endroits est étroite et dans certains cas elles sont moins de 3 mètres (largeur réglementée en milieu agricole par la

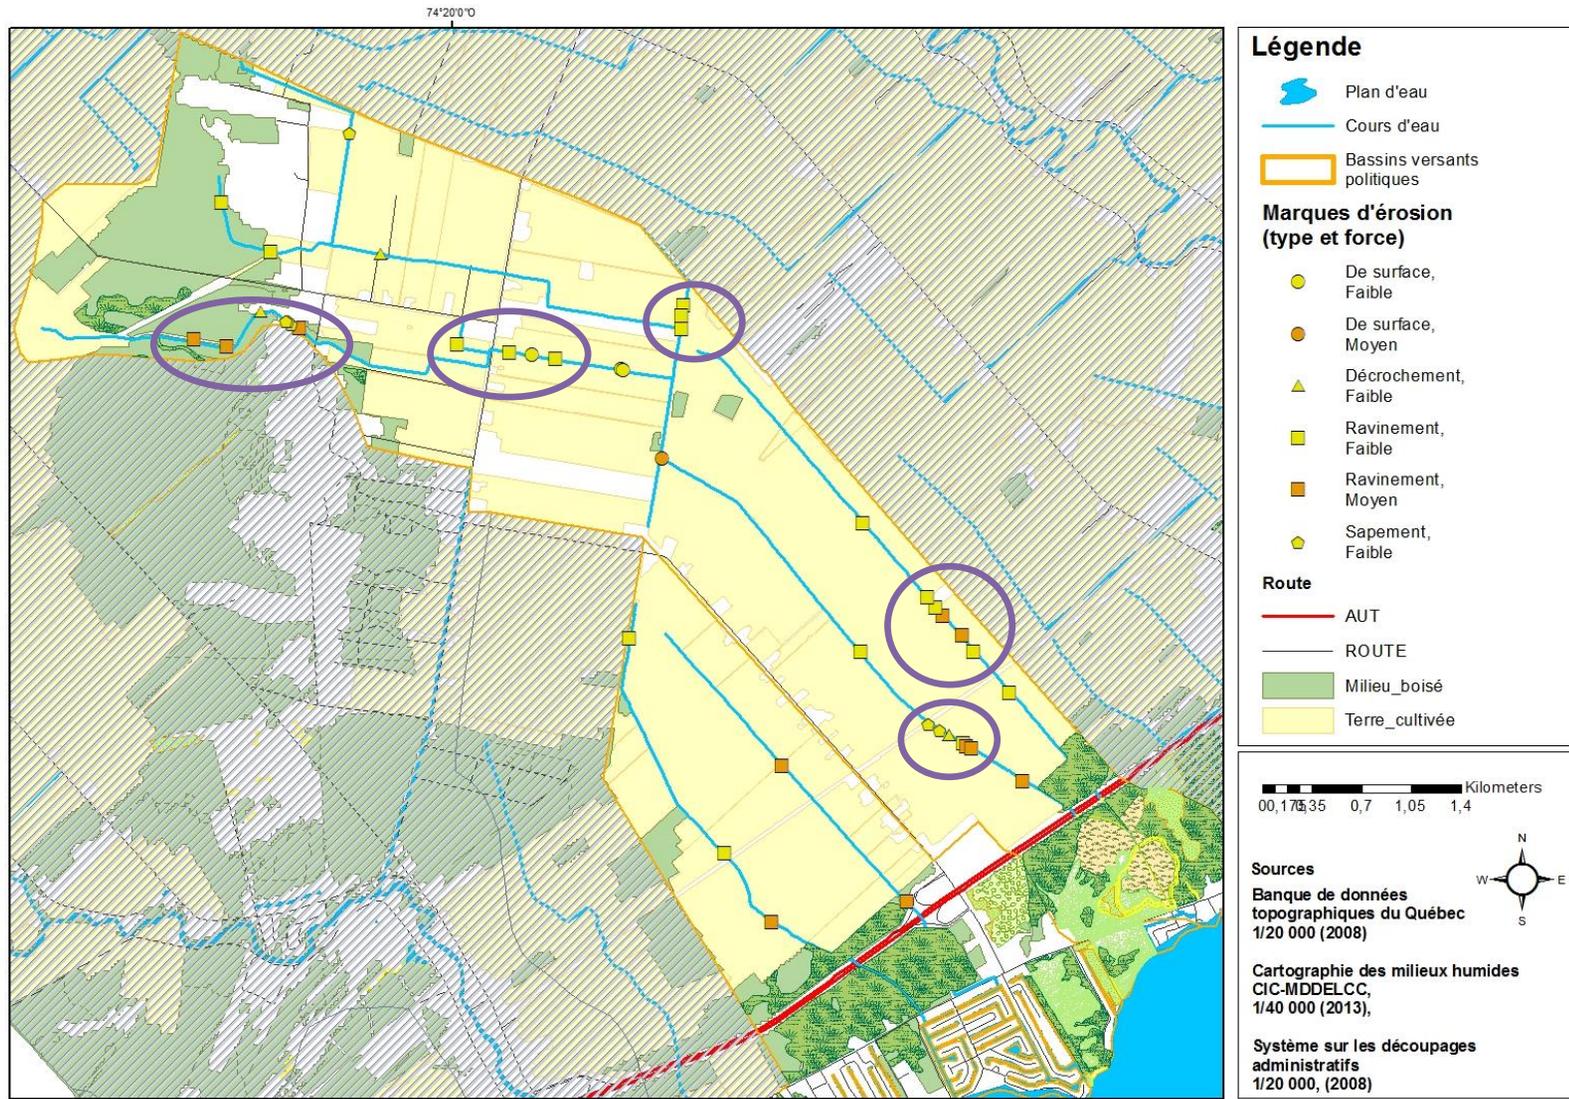
Carte 3.1 : Marque d'érosion recensée lors de la caractérisation des cours d'eau Dix-Huit Arpents et Grand Marais

Lors de la caractérisation des berges, 42 marques d'érosion ont été répertoriées dont cinq localisées le long du cours d'eau Dix-Huit Arpents et 37 sur Grand Marais (Figure 3.2). Ce nombre peut être sous-estimé étant donné que la caractérisation s'est effectuée au courant de l'été alors que la végétation était vigoureuse et pouvait dissimuler des marques d'érosion ou en minimiser l'ampleur. Parmi celles répertoriées, 71 % sont de type ravinement, 10 % sont de type sapement, 10 % sont de type décrochement et 9 % sont de type érosion de surface (Figure 3.1). La majorité des marques d'érosion ont été évaluées comme étant de force faible et dont la priorité d'intervention n'était pas urgente. De ce fait, les ravinements recensés s'approchent davantage à des rigoles vu qu'ils sont peu profonds. Les pentes observées dans les bassins versants à l'étude sont très faibles et par conséquent le débit de l'eau également diminuant le pouvoir érosif. D'ailleurs, beaucoup de plantes aquatiques ont été observées le long des cours d'eau exerçant une résistance au courant et pouvant ainsi diminuer la vitesse d'écoulement.

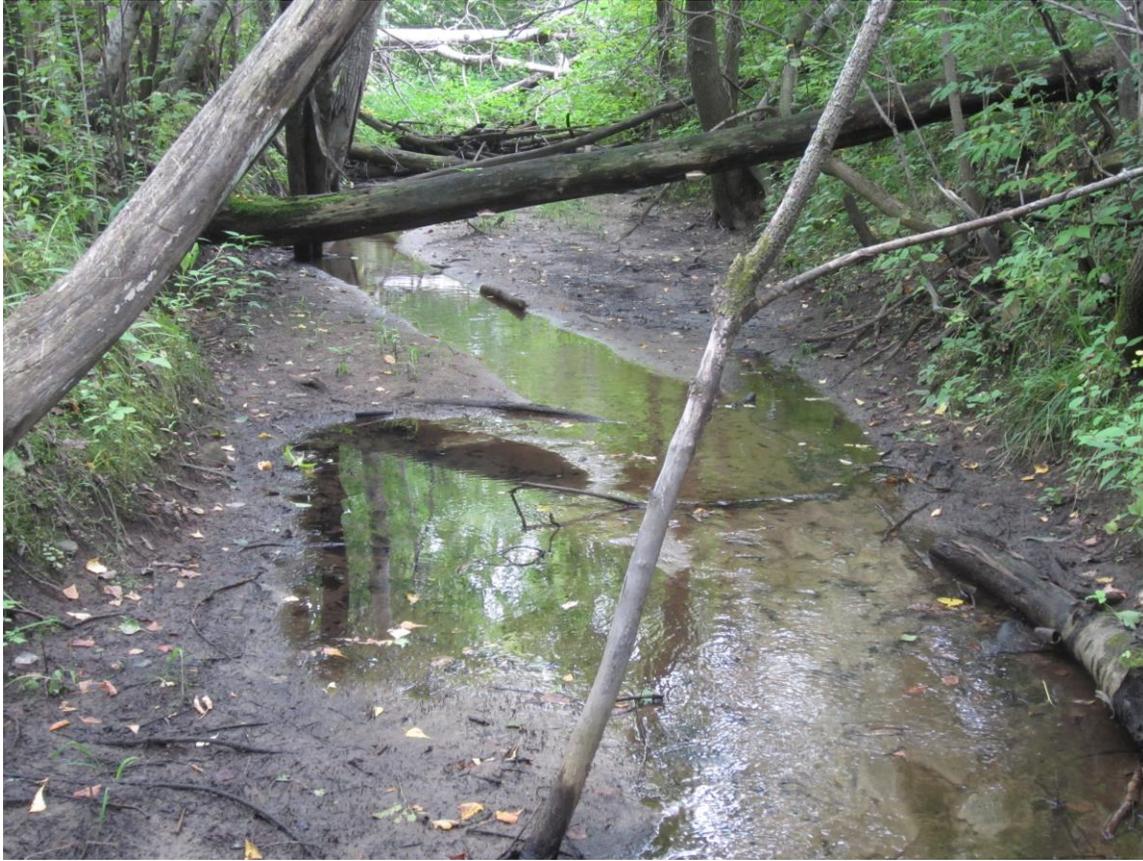
Figure 3.2 : Site de sédimentation

Les sites observables de sédimentation pour les cours d'eau Dix-Huit Arpents et Grand Marais ont été relevés en fonction des différents types de dépôts sédimentaires présentés à l'annexe 5. Les sites d'accumulation sédimentaire n'auront pas tous été répertoriés, en raison de la quantité et de la densité des végétaux en berge ainsi que des plantes aquatiques dans les cours d'eau poussant dans les sédiments. Toutefois, huit points de sédimentation ont été inventoriés dans le cours d'eau Grand Marais. Ils sont tous situés dans le même secteur du cours d'eau en milieu boisé (voir figure 3.3). Parmi ces sites, cinq ont été caractérisés comme étant une accumulation naturelle sur la rive convexe de méandre (aussi appelé Point Bar). Les trois autres cas de sédimentation sont distingués par des dépôts dans le chenal anastomosé.

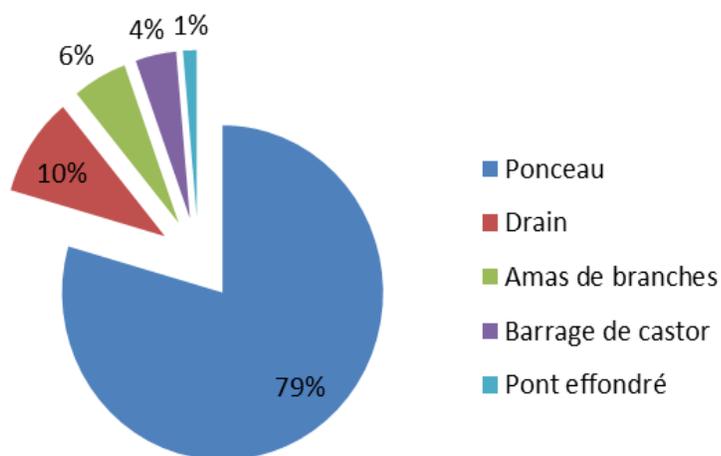
Figure 3.3 : Type d'obstacles recensés lors de la caractérisation des berges des cours d'eau Dix-Huit Arpents et Grand Marais

Lors de la caractérisation des berges, 73 obstacles ont été répertoriés. La grande majorité des obstacles rencontrés étaient liés aux ponceaux, avec quelques cas de débris de branches, de

drains et de barrages de castor (voir figure 3.2). Le nombre de drains recensés est possiblement sous-estimé, puisque les drains étaient difficilement observables à cause de la végétation dense. Aucun des obstacles rencontrés n'a révélé être problématique ou nécessitant une intervention urgente à l'exception d'un vieux pont pour passage à piéton effondré. Il est également à noter qu'un secteur en tête du cours d'eau Grand Marais est presque complètement remblayé et donc quasi inexistant. Ce secteur est indiqué par un cercle rouge sur la carte 3.3.

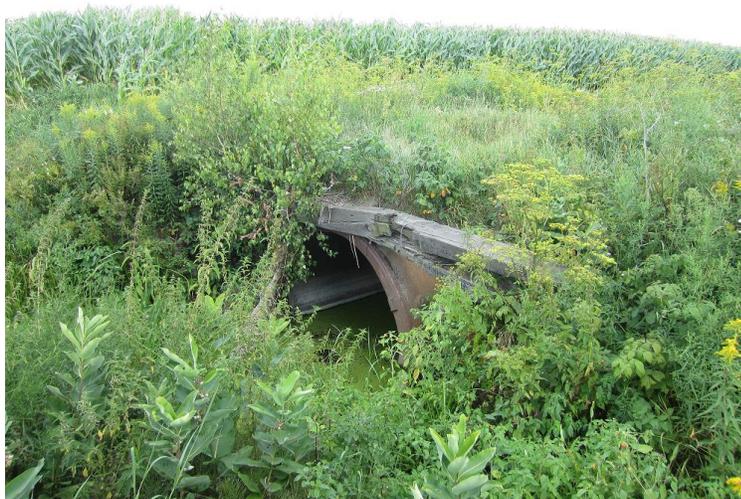
Figure 3.4: Ponceau situé dans le cours d'eau Grand Marais

Une attention particulière est portée aux ponceaux et sorties de drain. Un ponceau dont le niveau d'eau atteint les trois quarts de sa capacité maximale nécessitera une intervention rapide (urgente), alors qu'un ponceau qui se remplit au tiers se verra attribuer un niveau de priorité faible. Les ponceaux qui atteignent plus d'un tiers en période d'étiage sont susceptibles d'être problématiques lors de grands coups d'eau. Lorsque les ponceaux ne permettent pas une circulation fluide de l'eau (ex. : ponceau mal installé ou à un niveau trop élevé), le courant vient frapper les côtés de ce dernier ce qui mène à un affaiblissement de sa structure et à l'apparition de foyers d'érosion.

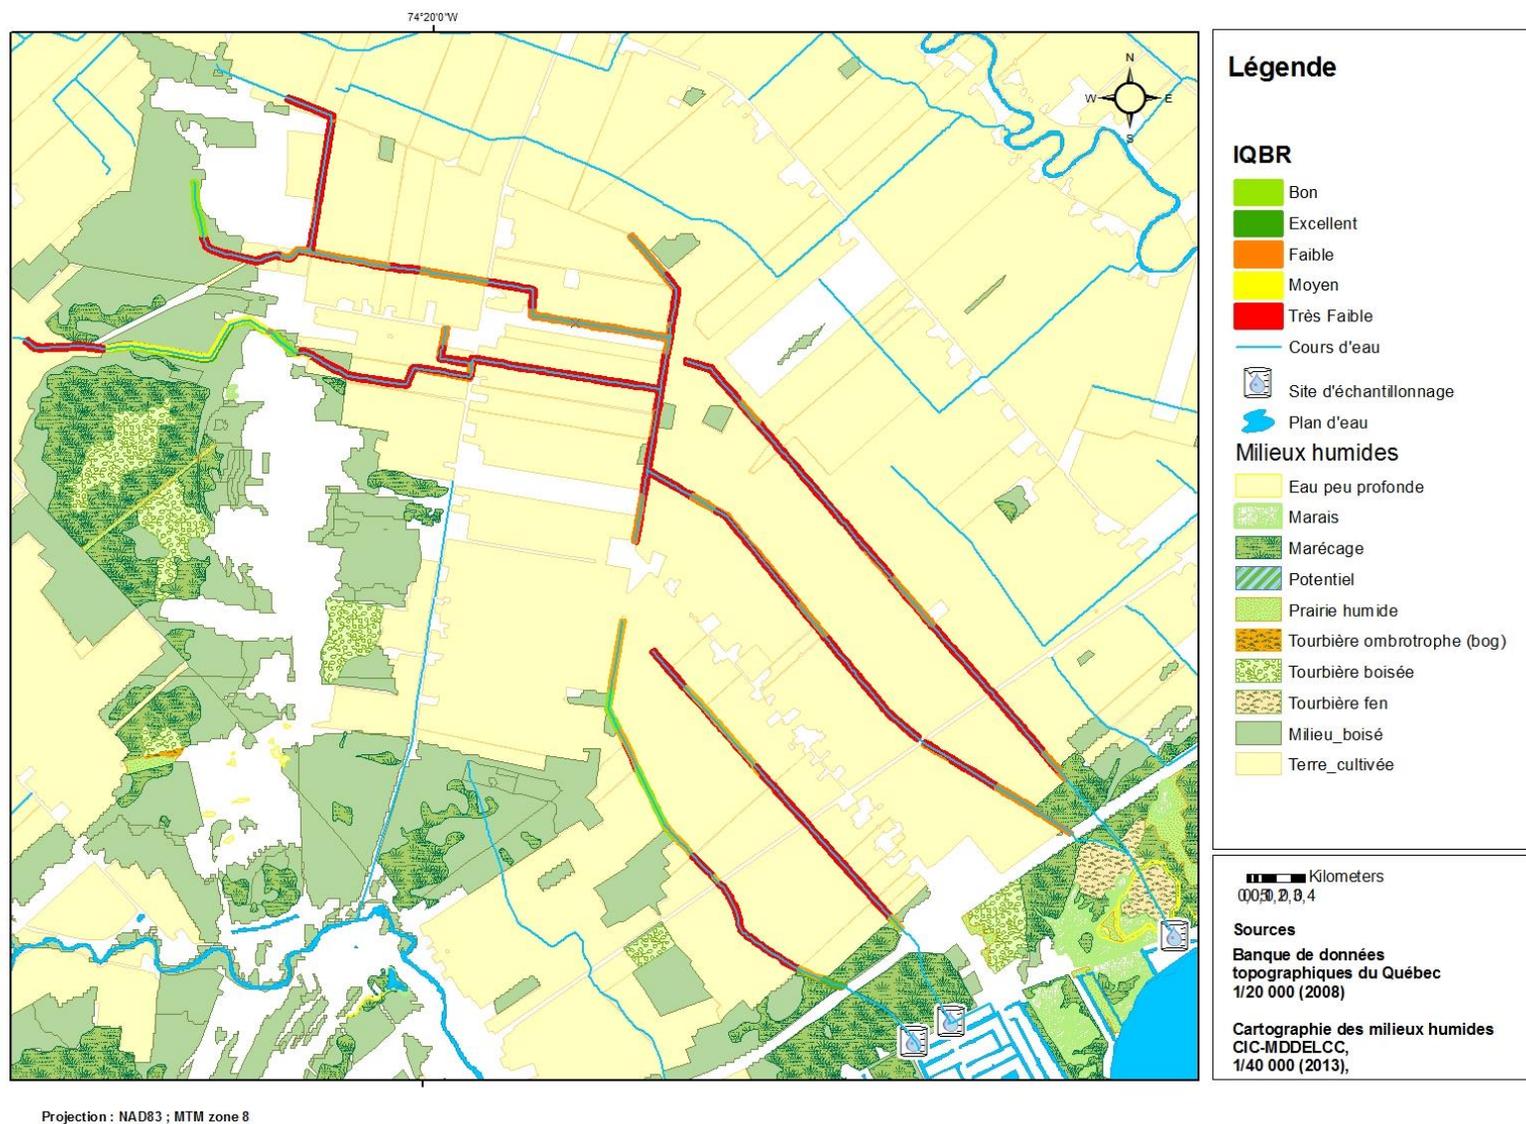
Carte 3.4 : IQBR recensé lors de la caractérisation des cours d'eau Dix-Huit Arpents et Grand Marais

Les cours d'eau ciblés dans le cadre de cette étude sont majoritairement en milieu agricole et ainsi comprennent rarement des bandes riveraines végétalisées de 10 mètres. Les résultats obtenus pour chacune des stations interprétées en IQBR sont présentés sur la carte 3.3 et dans le tableau 3.1. La branche ouest du cours d'eau Dix-Huit Arpents comprend 68 % de ses stations IQBR cotées « Faible » et « Très Faible » tandis que sa branche est comprend 98 % de la même cotation. Le cours d'eau Grand Marais, pour sa part, comprend 90 % de ses stations IQBR cotées « Faible » et « Très Faible ».

Les bandes riveraines considérées aptes à remplir leurs rôles écologiques sont très peu présentes sur le territoire des bassins versants des cours d'eau Dix-huit et Grand Marais. Seulement 9 % des berges se situent dans les classes « bon » et « excellent ». Ces berges sont observées en zone boisée et, dans certains cas, il s'agit d'agriculteurs qui ont planté des arbres en bandes riveraines en bordure de leurs cultures. Dans ce cas, les cours d'eau bénéficient de larges bandes riveraines composées des trois strates herbacée, arbustive et arborescente. La classe « moyen » correspond à 3 % des berges et ce sont surtout des bandes riveraines qu'une strate herbacée généralement. Les berges classées faible et très faible, correspondant à la vaste majorité des berges, peuvent accroître les risques d'érosion, l'apport en contaminants et la perte d'habitats. Ces classes sont associées principalement à l'absence de bande riveraine au profit des cultures qui se pratiquent généralement jusqu'à la ligne des hautes eaux (LHE).

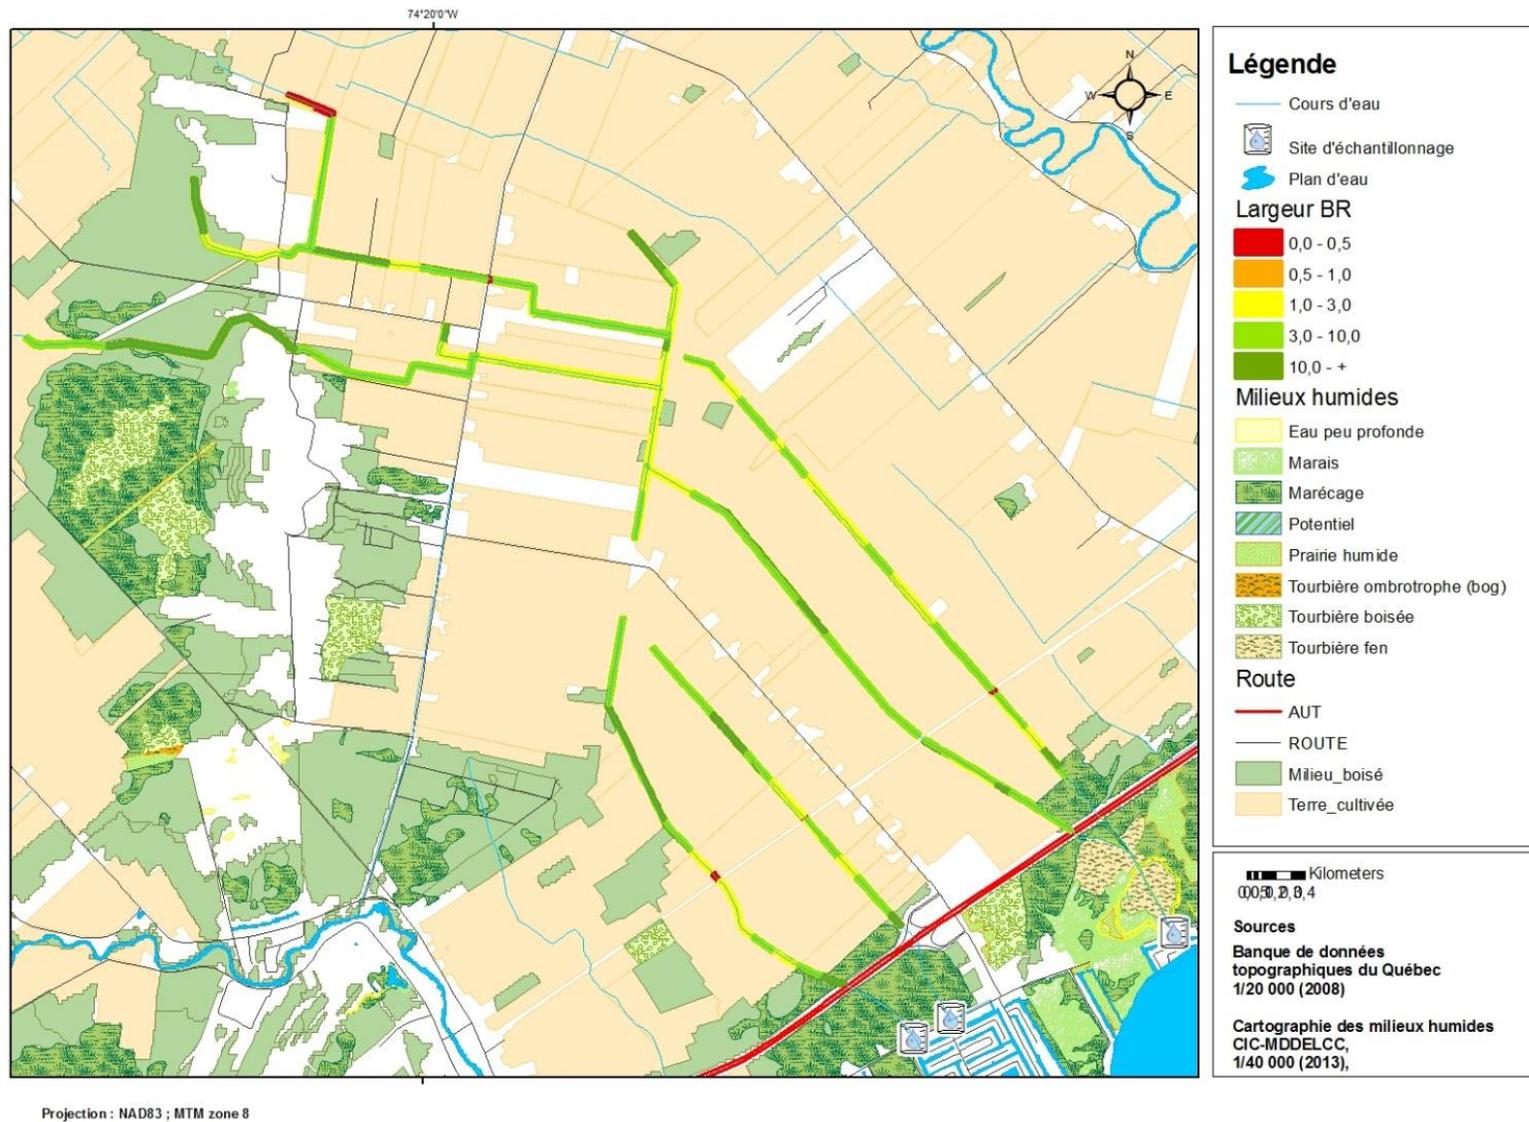
Carte 3.5 : Largeur des bandes riveraines recensées lors de la caractérisation des cours Dix-Huit Arpents et Grand Marais

Plus du trois quarts des berges sont conformes à la PPRLPI, laissant toutefois 25 % des berges du cours d'eau Grand Marais et 22 % des berges du cours d'eau de Dix-Huit Arpents qui ne respectent pas la réglementation sur la largeur de la bande riveraine en milieu agricole. La branche ouest du cours d'eau Dix-Huit Arpents comprend 19 % de ses berges non conformes et la branche est comprend 26 % contrevenant à la réglementation. Les bandes riveraines d'une largeur de plus de 10 mètres se trouvent majoritairement en milieu forestier à l'exception de certains endroits où les propriétaires de champs agricoles ont planté des arbres afin de mettre en place des haies brise-vent. Ainsi, les bandes riveraines, pour la plupart, atteignent la largeur satisfaisante de 3 mètres selon la PPRLPI, malgré le fait que l'IQBR suggère qu'elles sont de faible à très faible qualité.

Il a été constaté que le quart des bandes riveraines ne suit pas les normes établies par la PPRLPI. D'une part, les cours d'eau caractérisés ont été, pour plusieurs sections, redressés afin d'optimiser le drainage des terres et l'entretien des cours d'eau. Ils peuvent donc être perçus comme étant des fossés de drainage qui ne sont pas règlementés par la PPRLPI. Parfois le statut du cours d'eau peut être difficile à connaître. Il est pourtant évalué que les petits cours d'eau ont une incidence sur l'ensemble du bassin versant et doivent être tenus en compte (Dubé, 2004). D'autre part, la méconnaissance de la réglementation, la mauvaise interprétation ou la difficulté de sa mise en application pourraient également être en cause. En effet, plusieurs propriétaires ne semblent pas connaître les normes à appliquer en bandes riveraines ou ne savent pas qu'ils doivent mesurer la largeur de la bande riveraine à partir de LHE. Ainsi, des efforts doivent être investis afin d'informer et de sensibiliser la population concernant la PPRLPI.

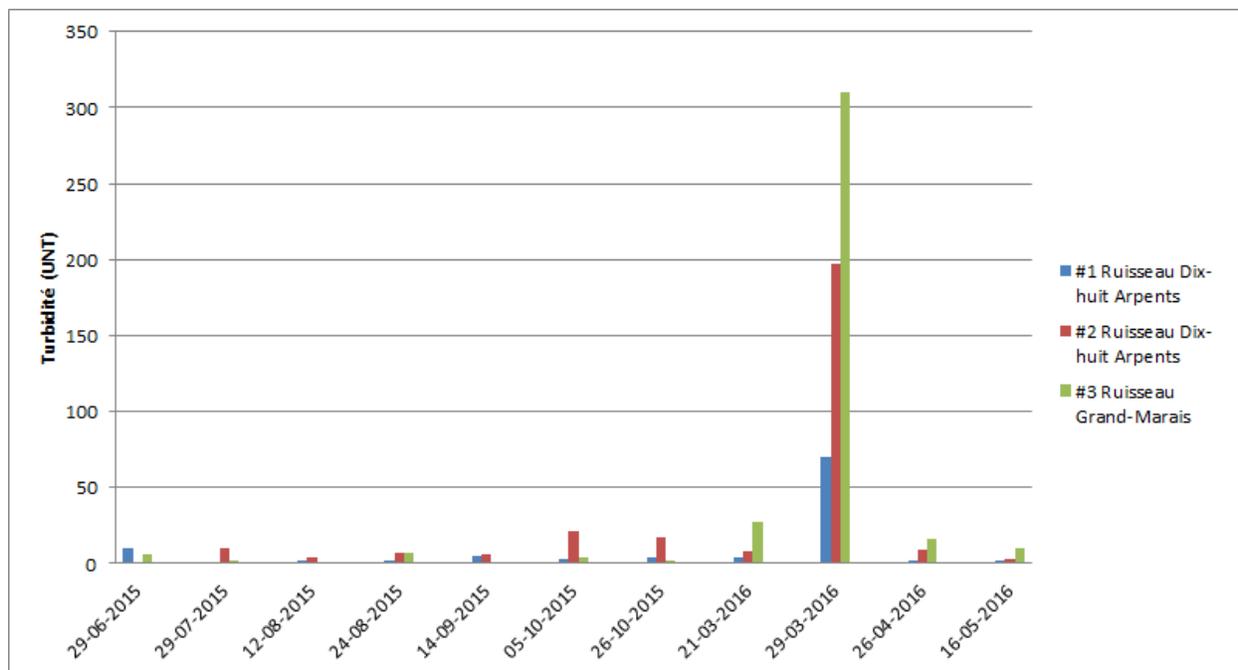
Figure 4.1 : Résultats d’analyse de la turbidité des échantillons d’eau récoltés dans les cours d’eau Dix-Huit Arpents et Grand Marais.

La turbidité est la mesure du caractère trouble de l'eau. Elle est une manière rapide de mesurer les matières en suspension, telles que l'argile, le limon, les particules organiques, le plancton et les autres organismes microscopiques. Une turbidité trop élevée empêche la pénétration de la lumière dans la colonne d'eau et peut ainsi diminuer la croissance des algues et des plantes aquatiques. Les moyennes des valeurs de turbidité des échantillons récoltés pour chacun des sites d'échantillonnage sont de 9,56 UNT (station 1), 25,67 UNT (station 2) et 35,25 UNT (station 3).

De manière générale, presque l'ensemble des échantillons a obtenu une valeur de turbidité sous 10 UNT à l'exception de ceux recueillis lors de la crue printanière. En effet, des valeurs de turbidité nettement plus élevées sont observées au mois de mars 2016 atteignant des valeurs de près de 200 UNT pour la deuxième station de Dix-Huit Arpents et plus de 300 UNT pour Grand Marais (figure 4.1). Ces particules en suspension proviennent de sources diffuses soit du ruissellement des terres. La turbidité sera davantage discutée en fonction de la matière en suspension qui a été mesurée en laboratoire et qui sera présentée dans la section suivante.

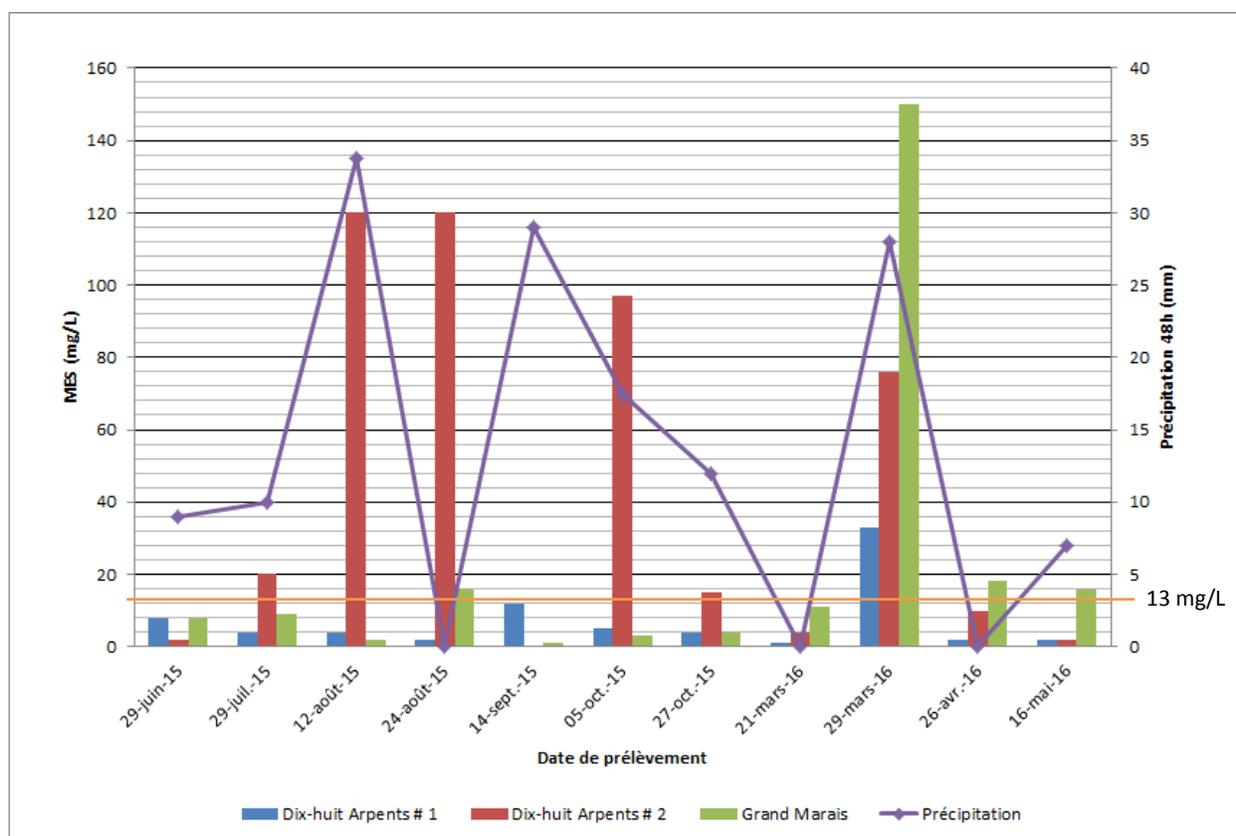
Figure 4.2 : Résultats d'analyse des matières en suspension des échantillons d'eau récoltés dans les cours d'eau Dix-Huit Arpents et Grand Marais.

Les résultats de l'analyse des matières en suspension (MES) sont exposés dans le graphique de la figure 4.2. Ce dernier comprend également la quantité de pluie tombée au courant des 48 heures précédant l'échantillonnage. De fortes concentrations en MES ont été obtenues à la deuxième station d'échantillonnage du cours d'eau Dix-Huit Arpents pouvant atteindre une concentration jusqu'à 120 mg/L. Des concentrations élevées sont également observées pour l'ensemble des stations lors de la crue printanière, particulièrement pour le cours d'eau Grand Marais avec une valeur de 150 mg/L.

De manière générale, les concentrations élevées en MES suivent les épisodes de pluie évoquant que les MES proviendraient de sources diffuses, soit du ruissellement des terres agricoles. Toutefois, l'échantillonnage du 24 août 2015 fait exception à la tendance stipulée précédemment. Il peut s'agir d'une source ponctuelle provenant de déversements, d'infrastructure ou d'entreposage des fumiers.

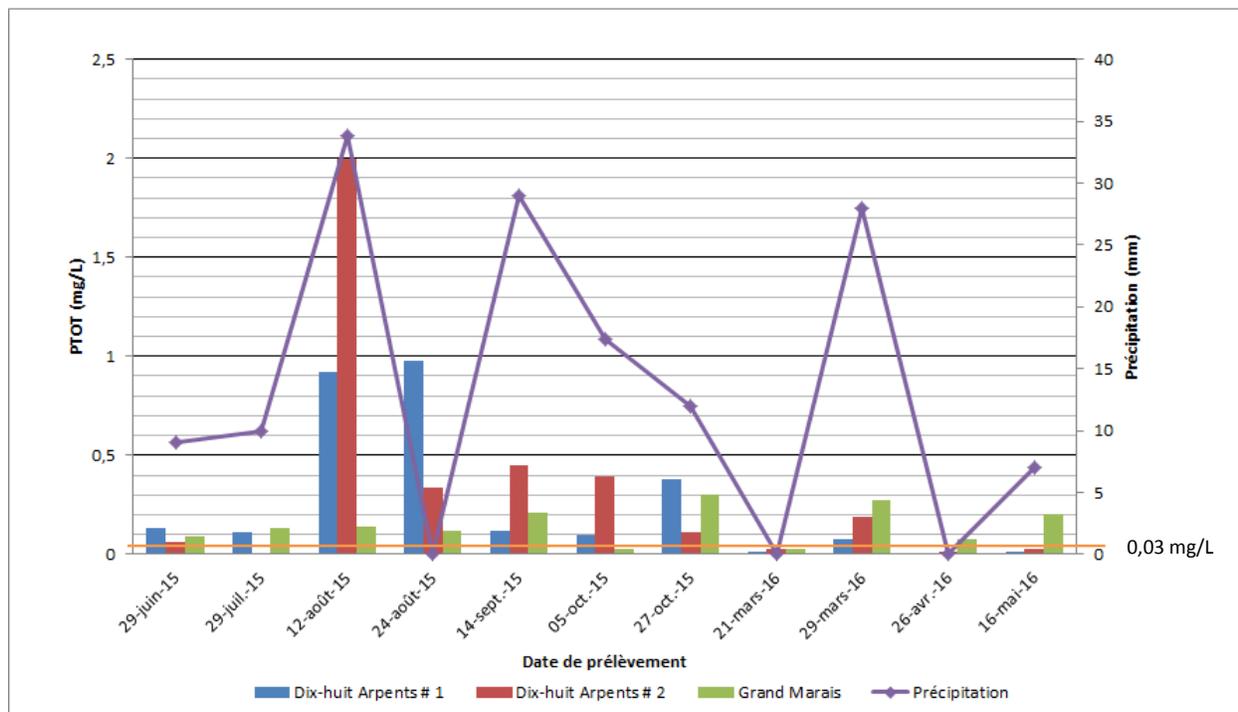
Figure 4.3 : Résultats d'analyse en phosphore des échantillons d'eau récoltés dans les cours d'eau Dix-Huit Arpents et Grand Marais.

Le phosphore est un des éléments nutritifs essentiels à la croissance des algues et des plantes aquatiques, mais lorsque trop abondant, il en accélère l'eutrophisation des plans d'eau. La valeur de 0,03 mg/L est utilisée comme critère pour la concentration de phosphore total, visant ainsi à limiter l'eutrophisation des cours d'eau. La figure 4.2 illustre les résultats en termes de concentration en phosphore qui indique un dépassement général du critère de qualité des eaux de surface établie par le MDDELCC.

Comme il a été le cas pour les MES, les concentrations élevées de phosphore suivent les épisodes de pluie évoquant la provenance de sources diffuses, soit des eaux de ruissellement. Des concentrations particulièrement élevées ont été observées le 12 août 2015. À noter que le phosphore est souvent adsorbé par les particules de sol, ce qui fait que la concentration en phosphore augmente avec la concentration de matières en suspension. Le fait que les concentrations des deux contaminants augmentent en même temps peut signifier que le phosphore provient surtout de l'érosion des sols du bassin versant. Toutefois, l'échantillon
