## **Caractérisation et protection de l'habitat du poisson de la rivière Beaudette**

### **Rapport final**

Programme d'intendance de l'habitat (PIH) - Environnement Canada

Conseil du bassin versant de la région de Vaudreuil-Soulanges

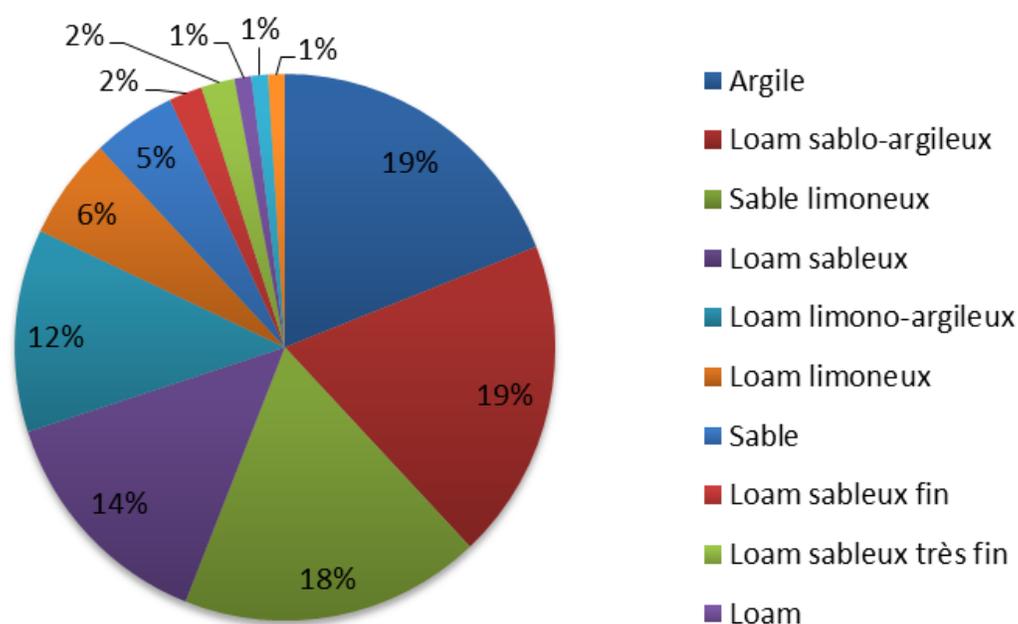
**Figure 1.** Composition des sols du bassin versant de la rivière Beaudette

Le potentiel du degré d'érodabilité du chenal de la rivière Beaudette serait de « moyen » à « élevé » selon une estimation qualitative. Les sols mous et érodables du bassin de la rivière Beaudette sont constitués particulièrement de sable et de loam (figure 1). Les sols près de l'embouchure et la tête de la rivière sont de la série Soulanges (S), ils se sont formés à même du sable fin ou très fin mélangé avec 35 à 55 % de limon et environ 10 % d'argile. Ces matériaux reposent sur de l'argile Champlain à une profondeur moyenne d'environ un mètre de la surface. Un peu plus en amont, les sols sont de la série Coteau (C), ils sont formés de sable fin déposé sur l'argile marine le long du Saint-Laurent et de ses tributaires (Lajoie et Stobbe 1951) (carte 3).

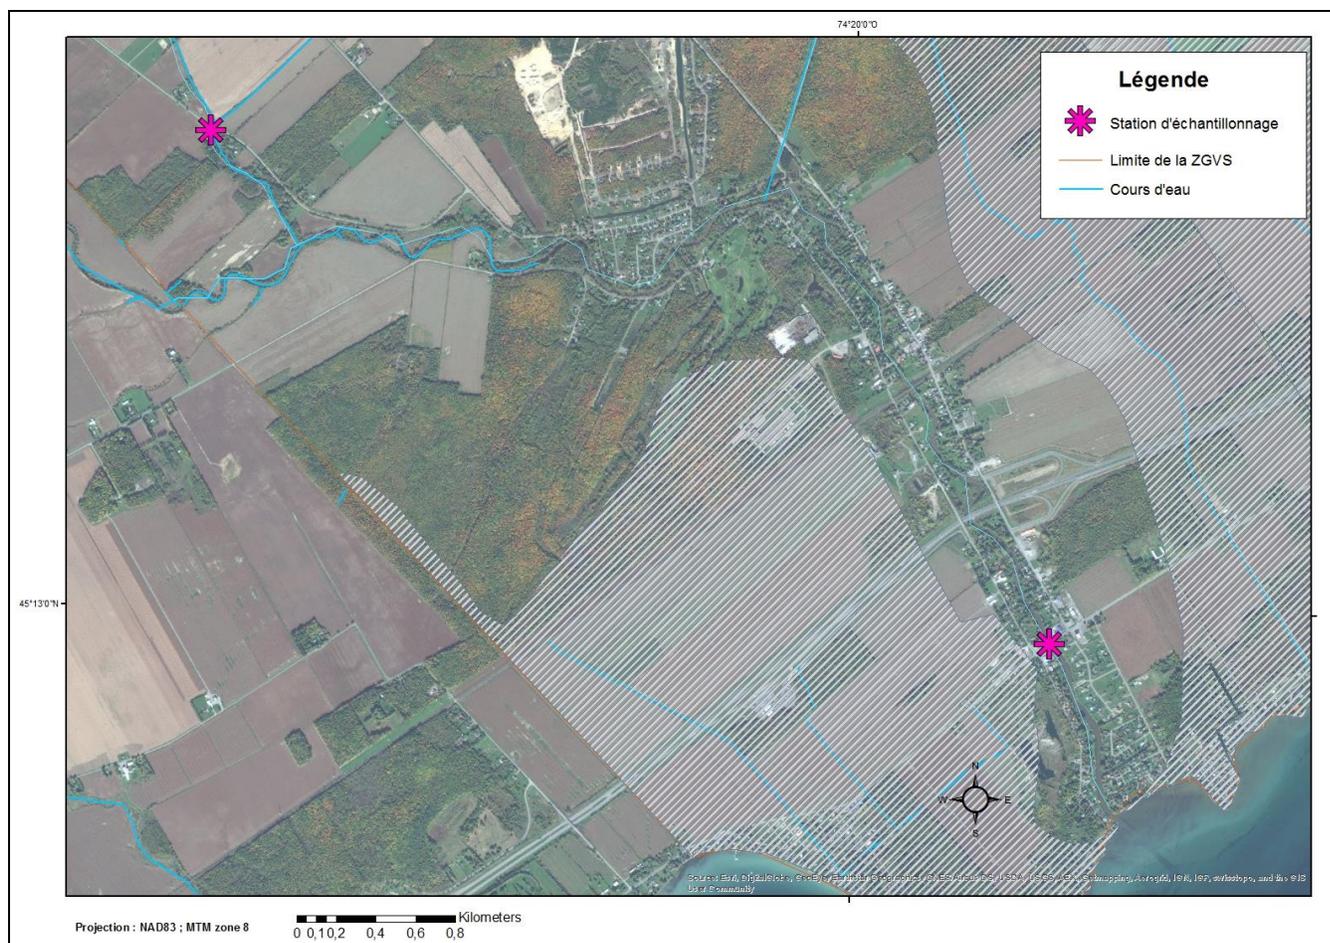
**Carte 4.** Sites d'échantillonnage des eaux de surface de la rivière Beaudette

Une campagne d'échantillonnage des eaux de surface a été réalisée afin d'évaluer la qualité de l'eau. Une première station d'échantillonnage est située en aval sur la route 338 près de l'embouchure de la rivière sur le fleuve Saint-Laurent. Cette station fait partie du programme Réseau-rivières du MDDELCC (Hébert & Ouellet 2005) pour le suivi de la qualité de l'eau des rivières du Québec. Dans ce cas, l'ensemble des paramètres permettant le calcul de l'indice de qualité bactériologique et physicochimique (IQBP) est analysé (Hébert 1996). Il est question du phosphore total, de l'azote ammoniacal, des nitrites-nitrates, des coliformes fécaux, des matières en suspension (MES), de la chlorophylle *a* totale. Les échantillons sont récoltés une fois par mois toute l'année depuis 2011 (excepté en hiver depuis 2014). Une deuxième station est située à proximité de l'embouchure du tributaire de la rivière Beaudette nommé «Grand Cours d'eau». Cette station a été ajoutée à l'aide d'un projet de partenariat avec le MDDELCC permettant d'obtenir plus de 22 heures d'analyse en laboratoire. Ainsi, le phosphore total, l'azote ammoniacal, les nitrites-nitrates et les matières en suspension ont été analysés pour cette station. Les échantillons ont été récoltés à toutes les deux semaines de mai à octobre 2016. Ces stations d'échantillonnage sont présentées à la carte 4.

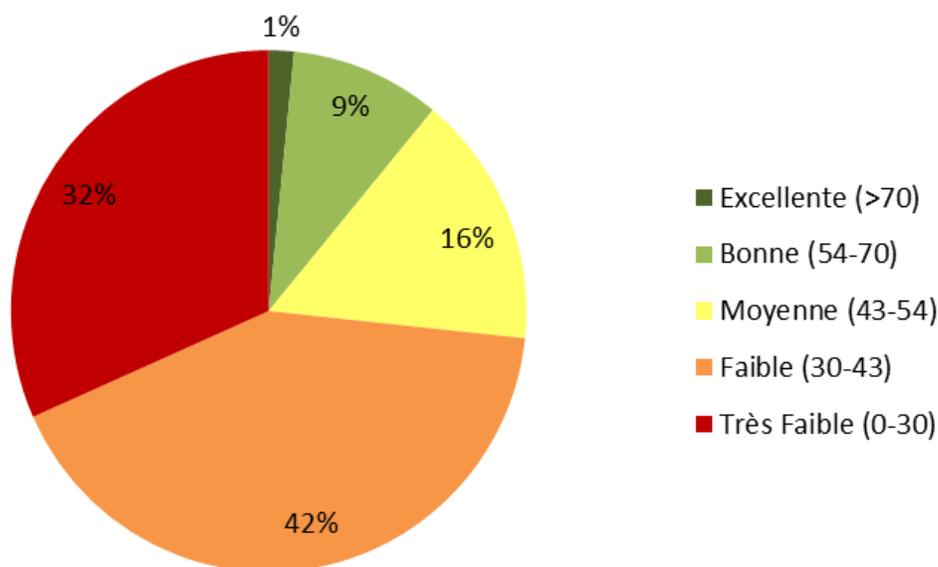
**Figure 2.** Proportion des différentes classes d'IQHP de la rivière Beaudette

Un indice de qualité de l'habitat du poisson a donc été calculé pour chacune des stations du secteur à l'étude. Les données ont été cartographiées et présentées à la carte 5. L'IQHP de la rivière Beaudette caractérisé en 2016 est généralement « faible » et « très faible ». Seulement 16 % de la rivière a obtenu un indice considéré de « moyen », 9% considérés de « bon » et 1% qualifié d' « excellent » (figure 2).

Les stations ayant obtenu un IQHP « faible » et « très faible » semblent se concentrer dans le secteur aval de la rivière en milieu résidentiel et urbain surtout pour les stations évaluées « très faibles » (carte 5). En effet, ce secteur de la rivière est plus large et moins sinueux avec peu de complexes rapides-fosses. Le substrat est également plus fin que le secteur en amont et recouvert de limon. En milieu urbain, les résidents ont tendance à préférer que la rivière soit nettoyée et retire donc les débris de branches et les billots de bois qui sont des sources importantes d'abris pour la faune aquatique. Les bandes riveraines sont souvent dégarnies pour l'esthétique d'une pelouse bien tondue. Certaines stations ayant un faible IQHP se trouvent

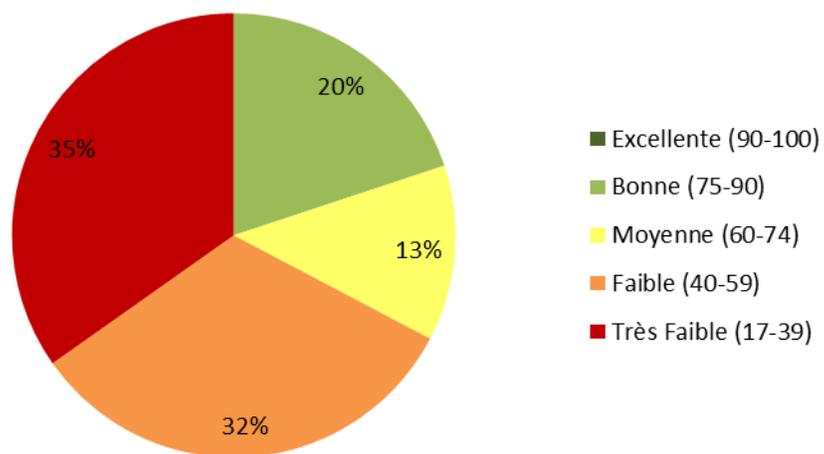
**Figure 3.** Indice de qualité des bandes riveraines pour la rivière Beaudette

L'état des bandes riveraines de la rivière Beaudette est évalué « faible » et « très faible » (figure 3). Les bandes riveraines considérées aptes à remplir leurs rôles écologiques ne sont pas très présentes le long de la rivière Beaudette. L'état des berges peut donc accroître les risques d'érosion, l'apport en contaminants et la perte d'habitats. Ces classes sont associées principalement à l'absence de bande riveraine au profit des cultures et d'un bord de rivière gazonné. Les bandes riveraines classées « moyennes » correspondent à 13 % des berges et ce sont surtout des bandes riveraines composées d'une seule strate herbacée. Les bandes riveraines ayant obtenu la cote « bonne » représentent 20% des stations IQBR et aucune station n'a obtenu la cote « excellente ». Ces berges sont surtout observées en zone boisée ou dans certains cas il s'agit d'agriculteurs ou de résidents qui ont planté des arbres ou simplement laissé la végétation s'installer naturellement sur le bord de la rivière. Dans ce cas, le cours d'eau bénéficie de larges bandes riveraines composées des trois strates herbacée, arbustive et arborescente (carte 6).

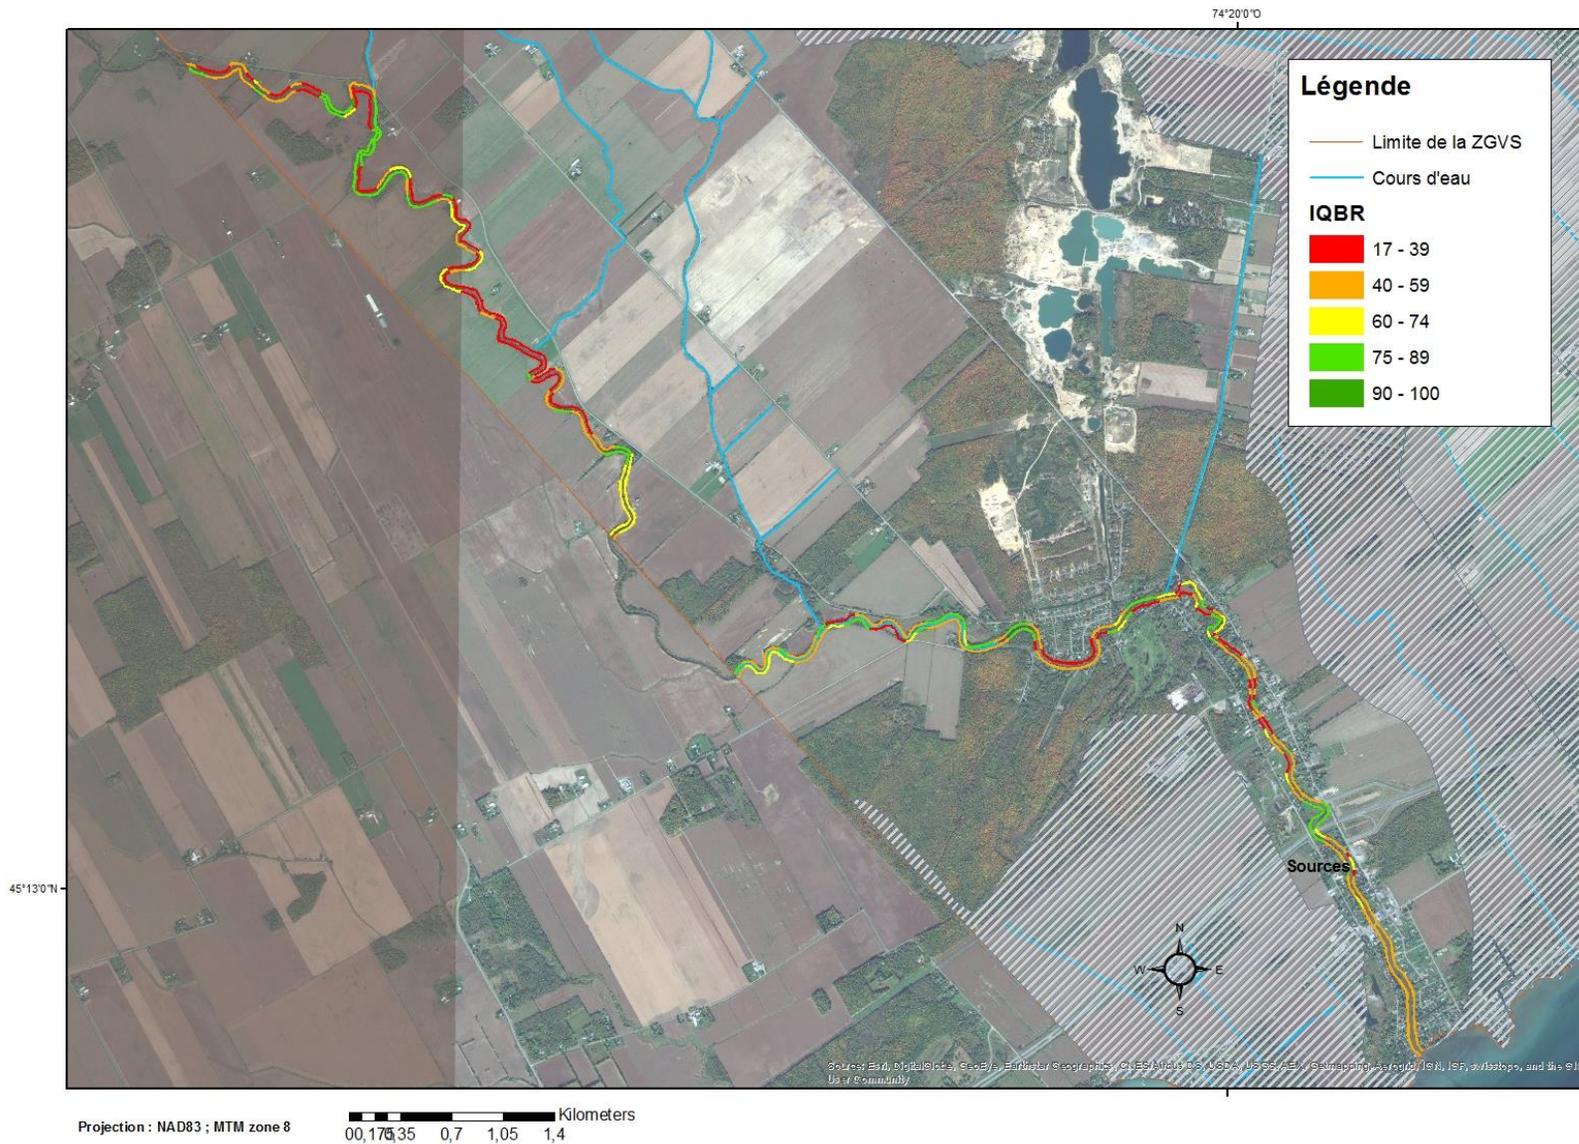
**Carte 6.** IQBR recensé lors de la caractérisation des cours d'eau Dix-Huit Arpents et Grand Marais

L'indice de qualité de bande riveraine (IQBR) permet d'évaluer rapidement l'état des berges et leur incidence sur la santé des cours d'eau en fonction de neuf composantes (forêts, arbustives, herbaçales, coupes forestières, friches et pâturage, culture, sol nu et infrastructure) mesurées sur une distance de 10 mètres à partir de la ligne des hautes eaux. Les résultats obtenus pour chacune des stations interprétées en IQBR sont présentés sur la carte 6.

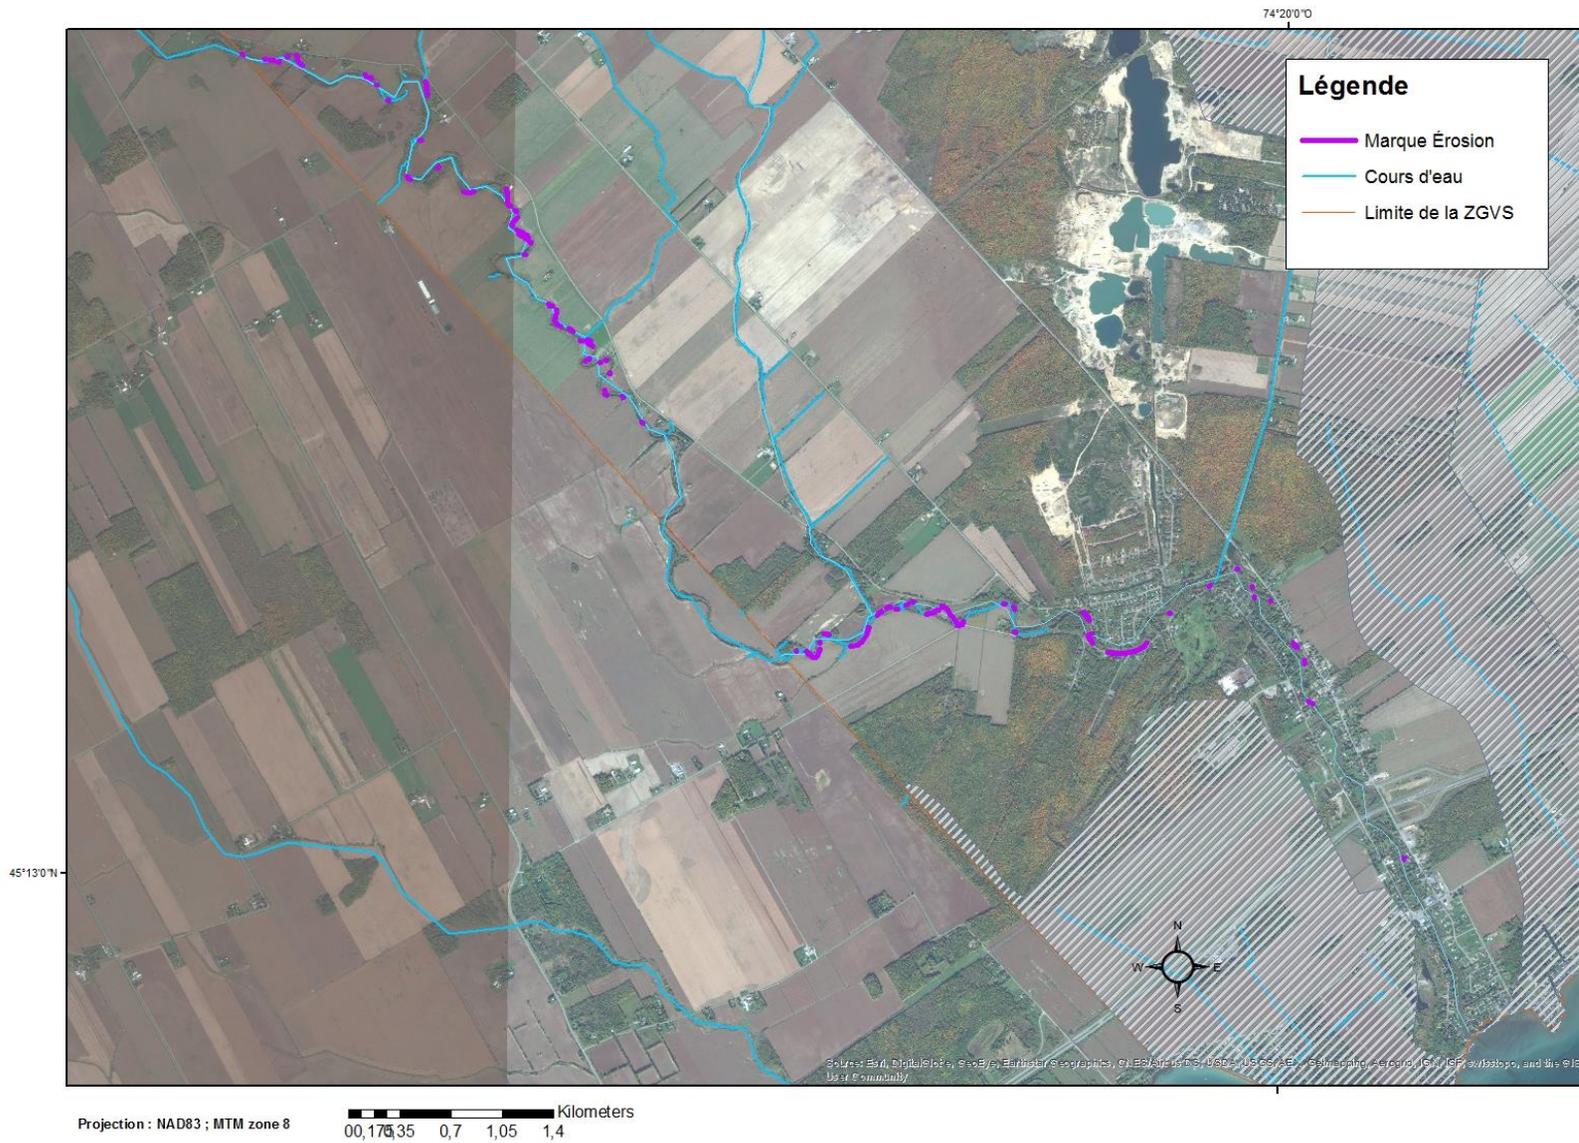
**Carte 7.** Marques d'érosion recensées lors de la caractérisation de la rivière Beaudette

Lors de la caractérisation des berges de la rivière Beaudette, 79 marques d'érosion ont été répertoriées (carte 7). Ce nombre peut être sous-estimé étant donné que la caractérisation s'est effectuée au courant de l'été alors que la végétation était vigoureuse et pouvait dissimuler des marques d'érosion ou en minimiser l'ampleur. Parmi celles répertoriées, 37 % sont de type décrochement, 61 % sont de type sapement, 1 % sont de type arrachement et 1 % sont de type érosion en bordure d'un pont ou ponceau. La majorité des marques d'érosion ont été évaluées comme étant de force faible à moyenne et dont la priorité d'intervention n'était pas urgente. Près de 20 % sont toutefois qualifiés de force élevée.

Ces marques d'érosion de forte intensité sont surtout répertoriées aux endroits où la pente des berges est abrupte et les sols sont de type loam sablonneux. La proximité des routes (le chemin Saint-Claire et la rue principale) peuvent également accentuer l'effet gravitaire par le passage de camion lourd créant de légers tremblements répétitifs. La largeur des bandes riveraines à ces endroits est étroite et dans certains cas elles sont de moins de 3 mètres (largeur réglementée en milieu agricole par la Politique de protection des rives, du littoral et des plaines

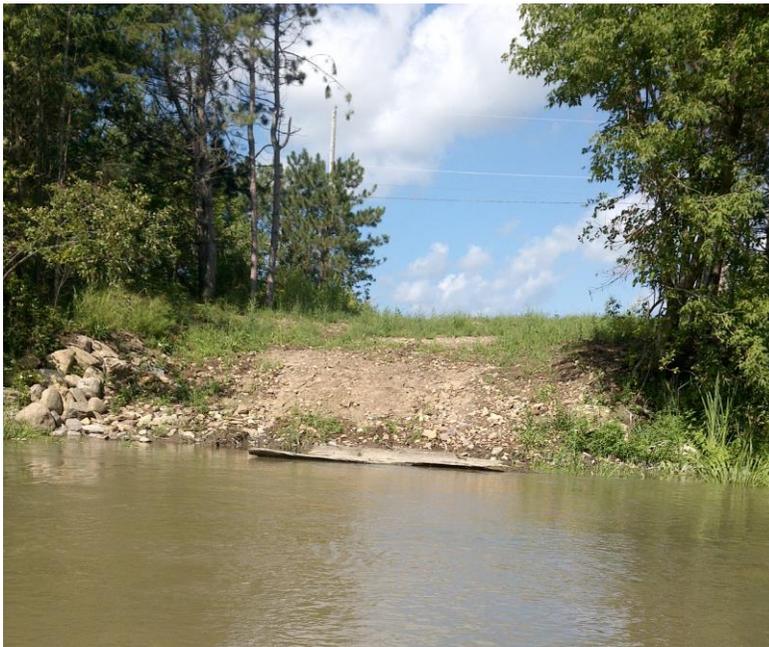
**Figure 4.** Une traverse à gué sur la rivière Beaudette

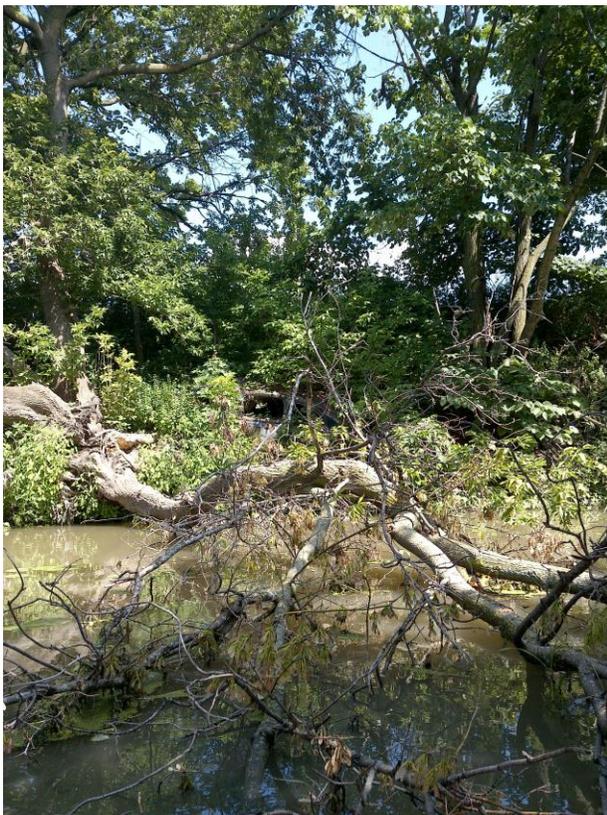
**Figure 5.** Arbre tombé sur la rivière Beaudette

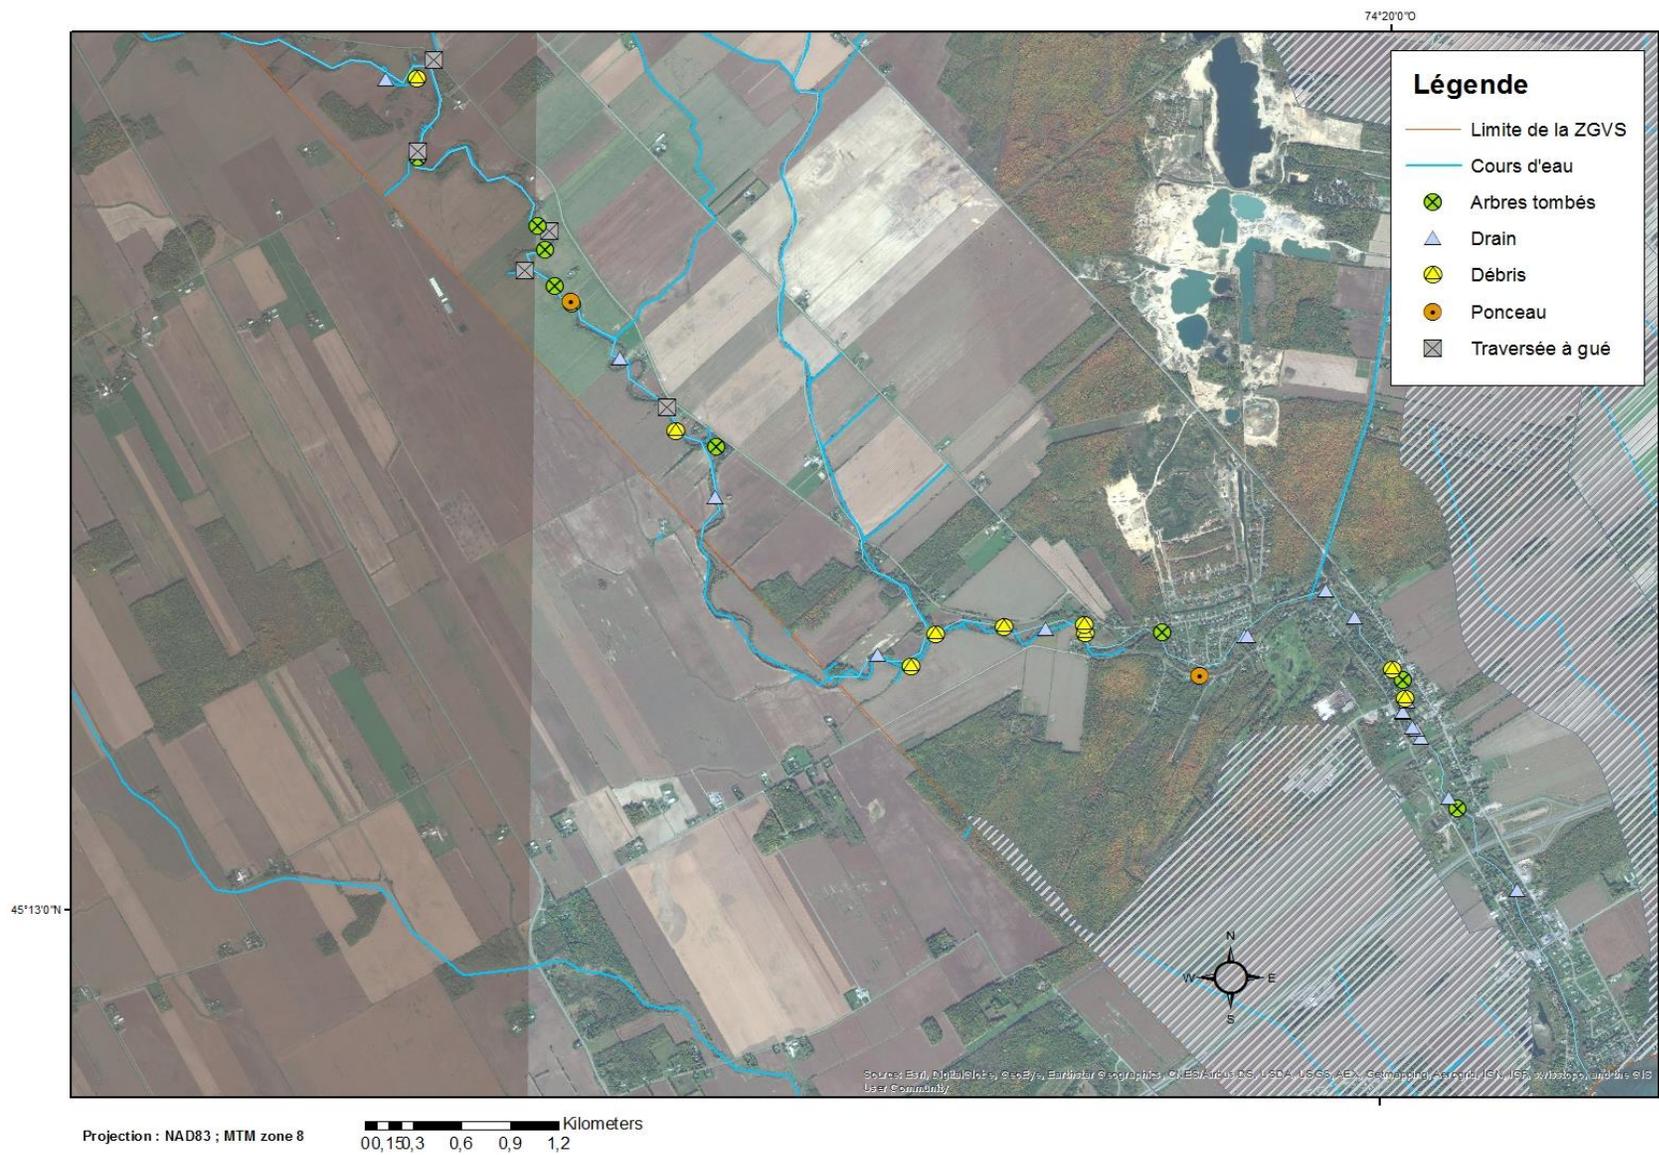
**Carte 8.** Obstacles recensés lors de la caractérisation de la rivière Beaudette

Lors de la caractérisation des berges, 51 obstacles ont été répertoriés. La majorité des obstacles rencontrés étaient liés aux arbres tombés (29%), aux débris de branches (14%), aux drains (37%) et aux traverses à gué (14%). Le nombre de drains recensés est possiblement sous-estimé, puisque les drains étaient difficilement observables à cause de la végétation dense. Seulement quelques obstacles rencontrés se sont révélés problématiques ou ont nécessité une intervention urgente en lien avec les arbres tombés (figures 4 et 5), mais qui ont été retirés par les résidents à la demande de la MRC de Vaudreuil-Soulanges. Les obstacles sont présentés à la carte 8.

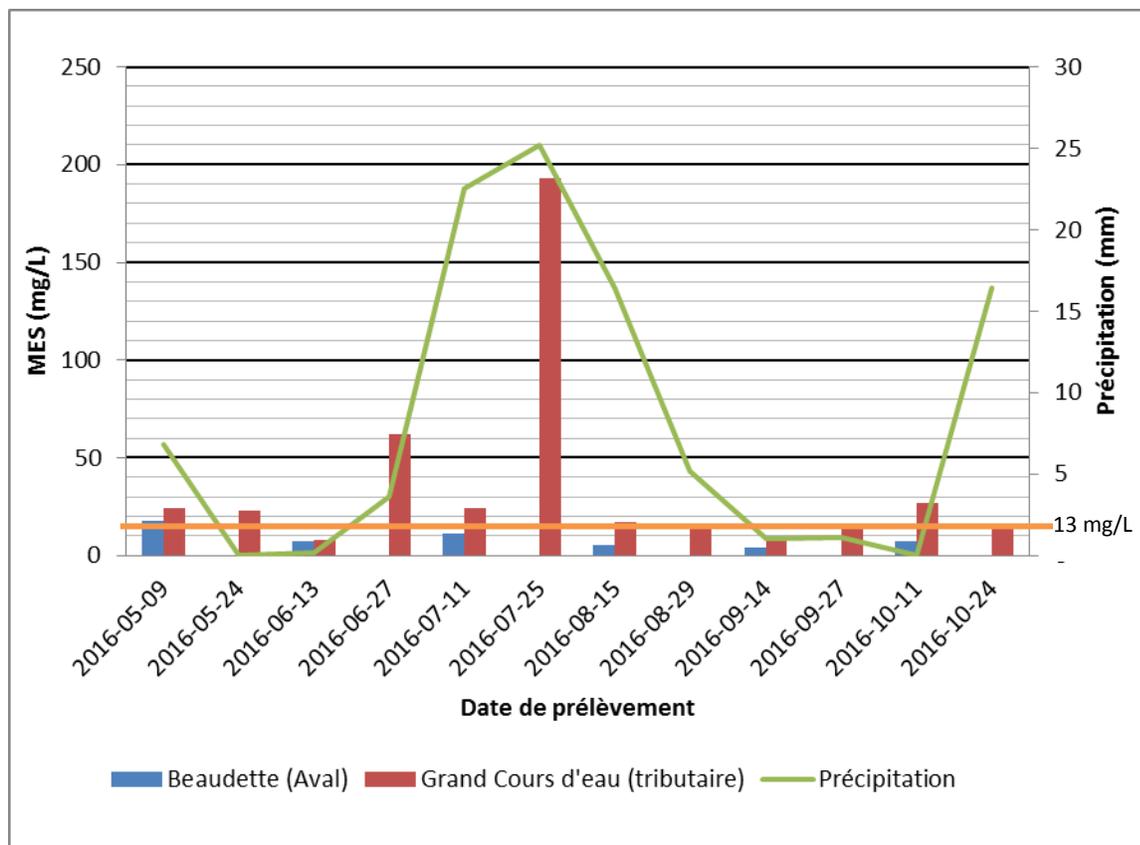
**Figure 6.** Résultats d'analyse des matières en suspension des échantillons d'eau récoltés dans la rivière Beaudette

Les résultats de l'analyse des MES sont exposés dans le graphique de la figure 6. Ce dernier comprend également la quantité de pluie tombée au courant des 48 heures précédant l'échantillonnage. Les concentrations en MES sont beaucoup plus élevées dans les échantillons récoltés à la station du tributaire Grand Cours d'eau pouvant atteindre jusqu'à 193 mg/L. Ces concentrations suivent la tendance de la quantité de précipitation pouvant déterminer qu'il s'agit principalement d'une source de contamination diffuse. Le sous-bassin versant de ce tributaire est couvert principalement de terres agricoles qui par inadvertance augmentent l'apport de sédiments dans les cours d'eau. Toutefois, les échantillons provenant de la station en aval de la rivière Beaudette ont de faibles concentrations en MES et se trouvent sous le critère de référence de la qualité de l'eau.

Les médianes résultantes des concentrations de MES sont présentées dans le tableau 4. Seulement un échantillon de la station aval dépasse la référence sur la qualité de l'eau ce qui toutefois représente près de 17% de l'ensemble des échantillons récoltés à cet endroit. Il est possible de déterminer que le tributaire Grand Cours d'eau est une source de MES en ayant un pourcentage de dépassement de plus de 80% avec une amplitude de trois fois le critère de qualité.

Dans cette étude, les MES semblent provenir de sources diffuses. En effet, les particules de sol sont transportées par les eaux de ruissellement accentuées lors de fortes pluies. L'érodabilité du sol augmente si le sol n'est pas suffisamment protégé par le couvert végétal ou par les résidus de culture, ce qui augmente l'apport en MES au cours d'eau (MDDELCC 2004). La superficie des bassins versants en amont de la station du tributaire « Grand Cours d'eau » est majoritairement en milieu agricole impliquant des surfaces de sols labourées et dénudées.

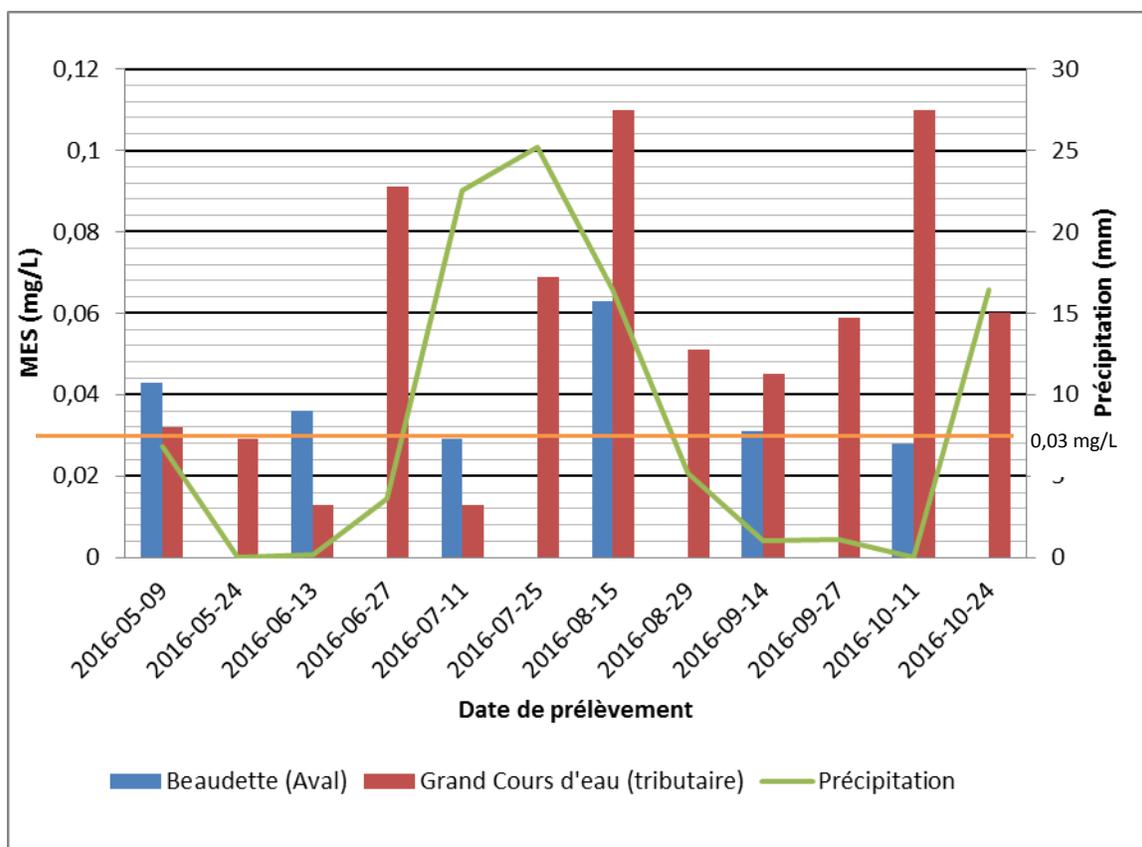
**Figure 7.** Résultats d'analyse en phosphore des échantillons d'eau récoltés dans la rivière Beaudette

Les concentrations élevées de phosphore ne semblent pas toujours suivre les épisodes de pluie évoquant la provenance de diverses sources, soit diffuses et ponctuelles. Une source de contamination ponctuelle correspond à une source fixe dont les rejets sont localisés en un seul point. Il peut être question du traitement des eaux usées municipales ou des fosses septiques qui sont non conforme aux règlements.

deux stations comprennent plusieurs dépassements du critère, soit 67 % des échantillons pour la station en aval et 75 % pour la station du tribulaire.

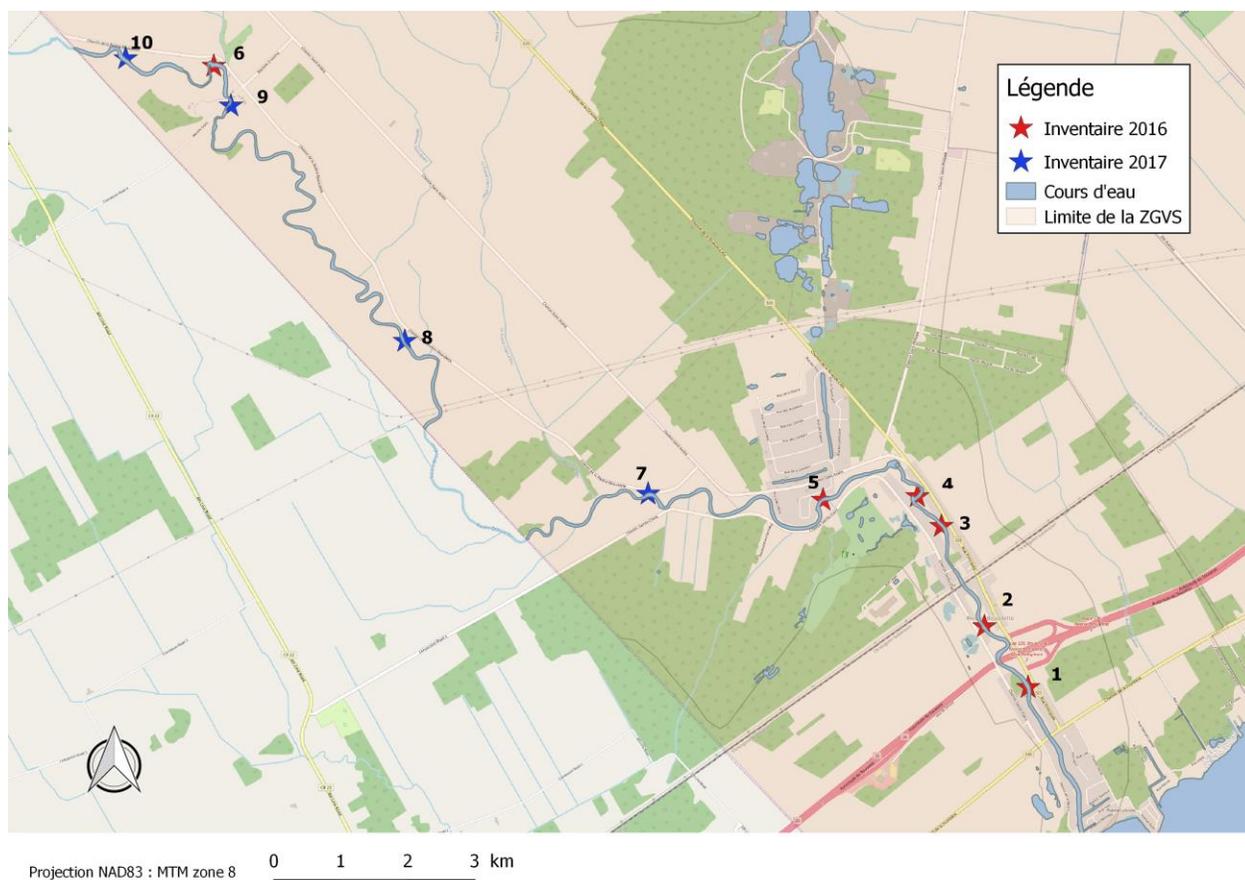
**Carte 9.** Stations d'inventaires ichthyologiques 2016 et 2017

Un inventaire ichtyologique de la rivière Beaudette a été effectué à l'automne 2016 en collaboration avec l'Institut des sciences environnementales du fleuve Saint-Laurent, le Raisin Region Conservation Authority et le MFFP. Au mois de juillet 2017, l'inventaire ichtyologique s'est poursuivi pour compléter le recensement dans la section amont de la rivière en collaboration avec le MFFP. Les stations d'échantillonnage sont présentées à la carte 9. Six stations d'échantillonnage ont été réalisées en octobre 2016 (stations 1 à 6) et quatre stations ont été réalisées en juillet 2017 (stations 7 à 10). L'emplacement des stations et la période de collecte étaient en fonction de l'accessibilité des sites, de la disponibilité des partenaires et du temps alloué.

Ces inventaires ont permis l'identification de 30 espèces de poisson (Annexe 4), dont une s'est avérée intolérante à la pollution (ménés pâle) et n'a été retrouvée qu'à la station 5 et 9. Une autre espèce (chevalier jaune) s'est avérée sensible et a été retrouvée à la station 6. Parmi les espèces répertoriées, 18 ont une tolérance à la pollution intermédiaire et sept sont considérées tolérantes (tableau 6). Une espèce envahissante provenant des eaux de lest des navires marchands venant de l'Asie, le Gobie à taches noires, a été retrouvée en abondance du fait qu'elle n'a pas ou peu de prédateurs. Toutes les espèces inventoriées sont non en péril ou non évaluées (COSEPAC 2017). Cette étude a également permis d'obtenir le nombre d'espèces et la diversité en tenant compte de la dominance pour chacune des stations d'échantillonnage (tableau 7). L'indice inverse de diversité de Simpson (Morris *et al.* 2014) a été calculé pour chacun des sites afin de comparer la biodiversité car le nombre d'individus échantillonnés était

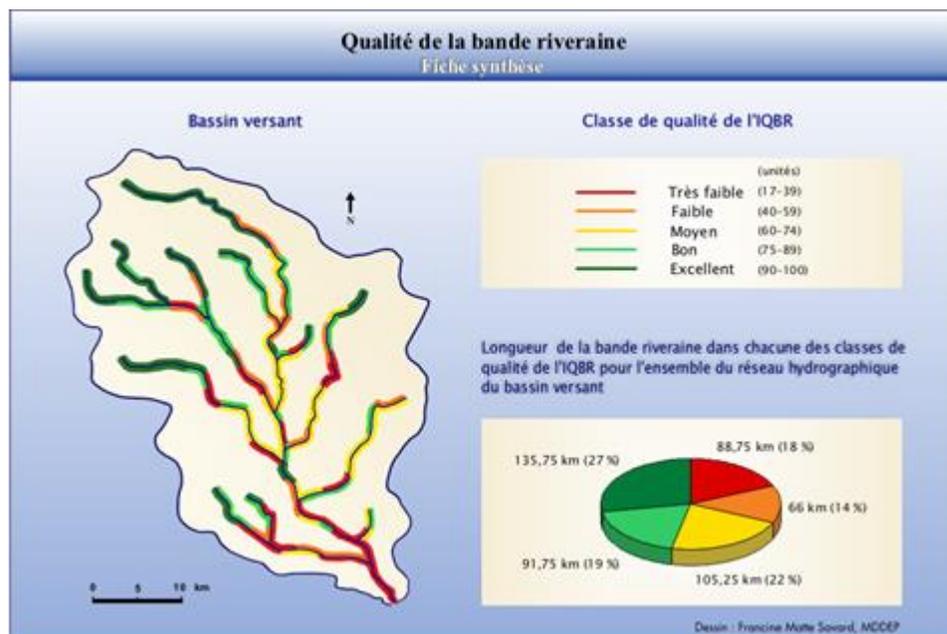
**Figure 1** : Exemple de caractérisation de la bande riveraine d'un bassin versant

La caractérisation a été réalisée en effectuant un inventaire de l'utilisation du sol et des aménagements dans la bande riveraine. La figure 1 démontre un exemple de résultats.
